Veselības inspekcija

## Kovšu ezera peldvietas ūdens apraksts

2.0 versija

Rīga, 2021

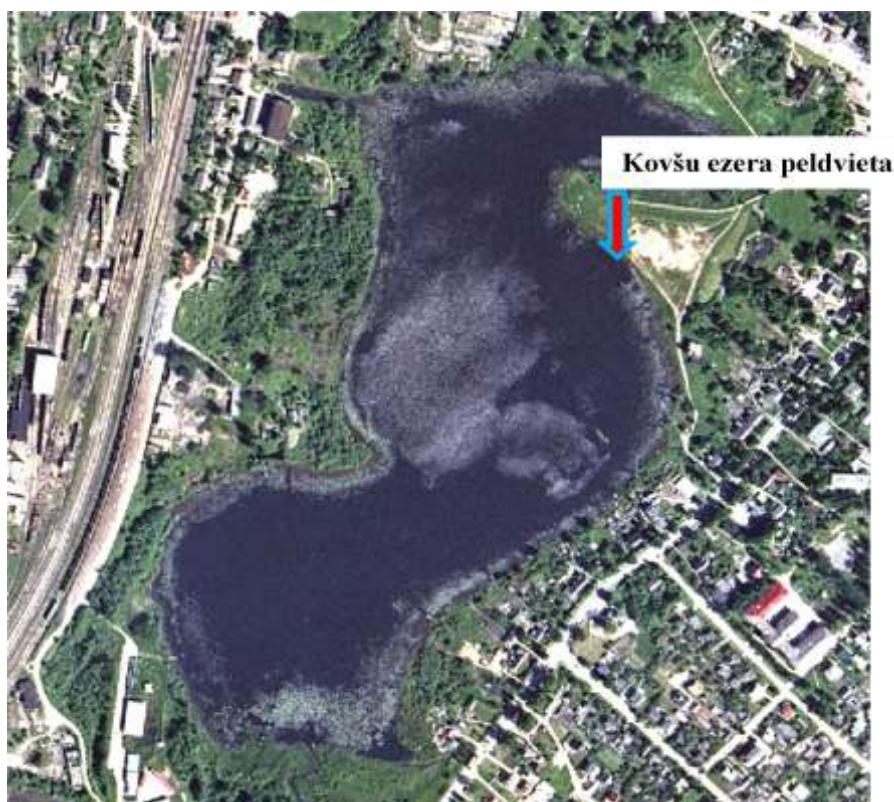
**2. attēls.** Kovšu ezera peldvietas atrašanās vieta un ūdens paraugu ņemšanas vieta.  
(avots: <http://kartes.lgia.gov.lv>).

Peldvietas monitoringa punkts atrodas tieši peldvietā un tā koordinātes ir  $56^{\circ}50'03''\text{Z}$  platums un  $27^{\circ}32'21''\text{A}$  garums.

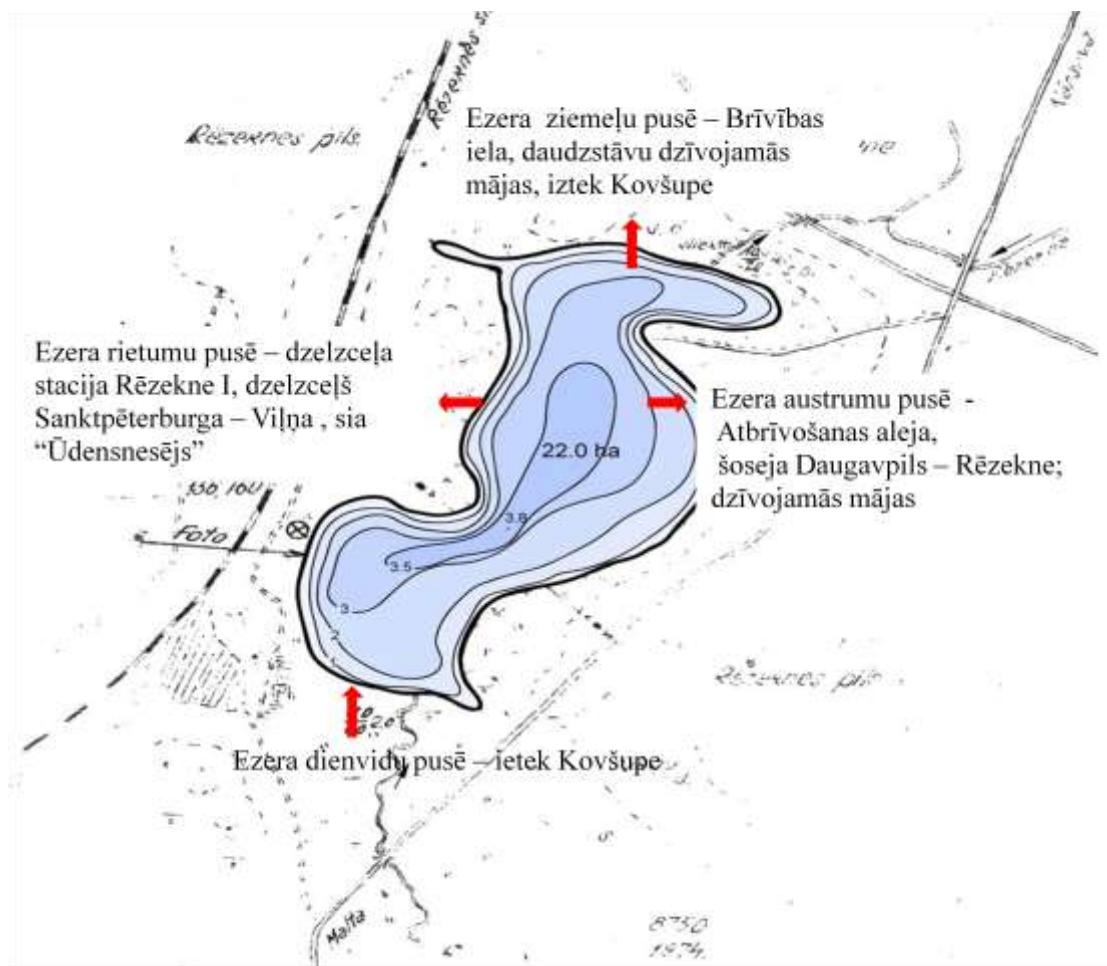
5. attēls. Kovšu ezera apkārtnes karte. (avots: [www.ezeri.lv](http://www.ezeri.lv))

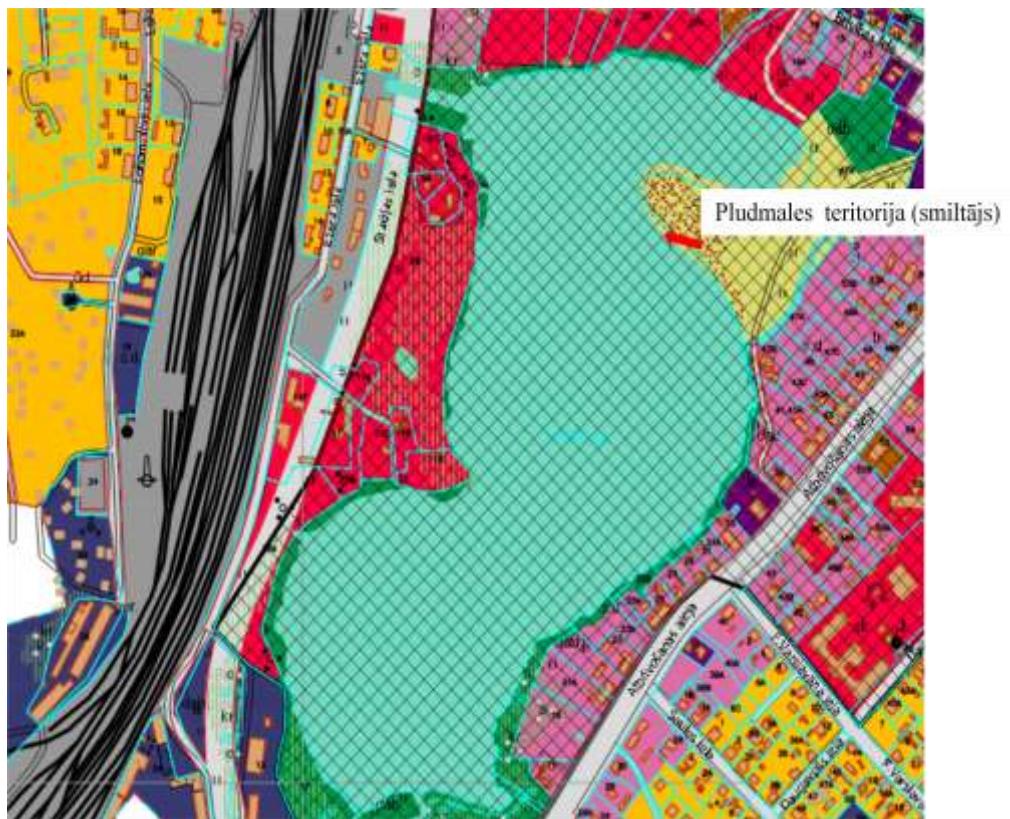
**6. attēls.** Kovšu ezers (avots: Rēzeknes pilsētas teritorijas plānojums. Grafiskā daļa. Plānotā atļautā izmantošana).

Rēzeknes pilsētas teritorijas plānojumā teritorija, kurā atrodas peldvieta, iezīmēta kā dabas pamatnes/atklātās izbūves teritorija – pludmales teritorija/.

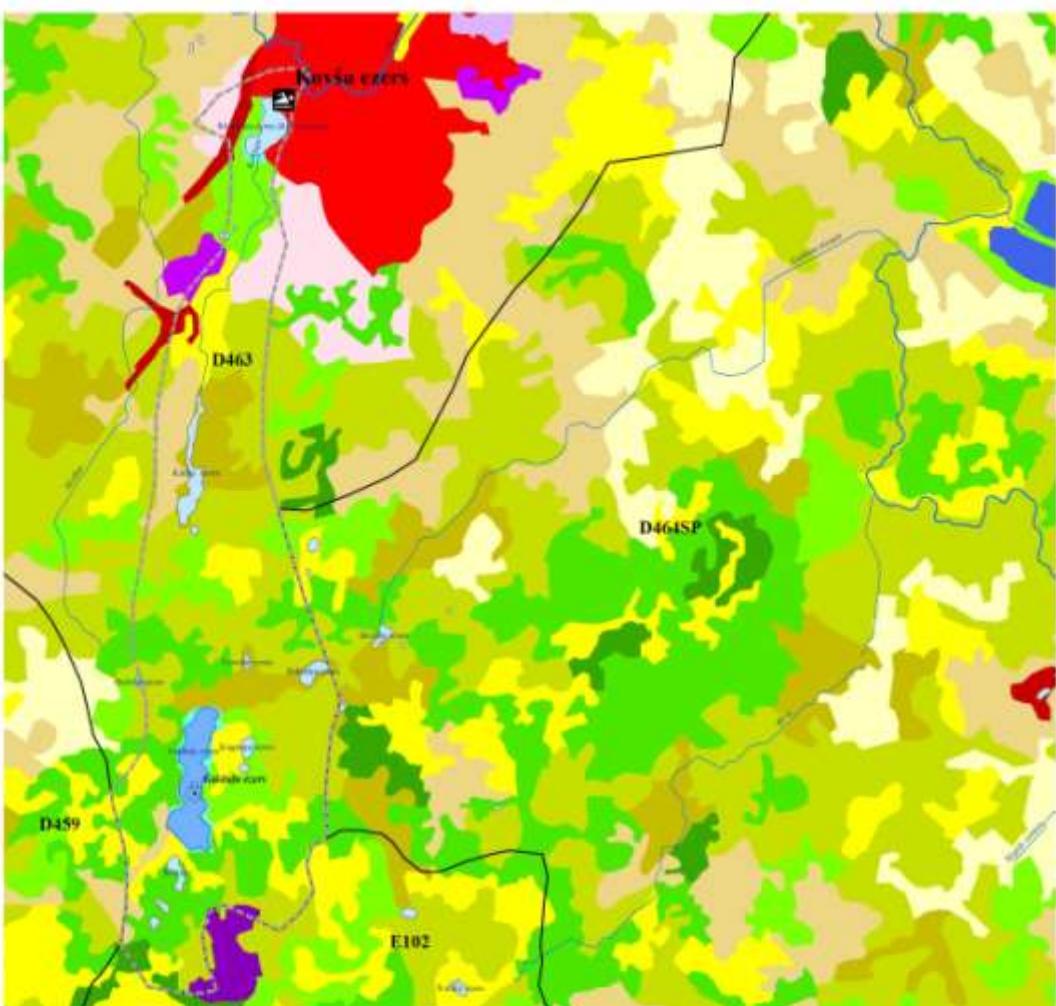
**8 . attēls.** Kovšu ezera apkārtējo zemesgabalu virsmas apauguma karte (avots: LVGMC).

Kā redzams 8.attēlā, ezera piekrastes vidi veido pilsētas struktūra - mākslīgās virsmas (galvenokārt ceļi un ēkas) un platlapju meža teritorija.

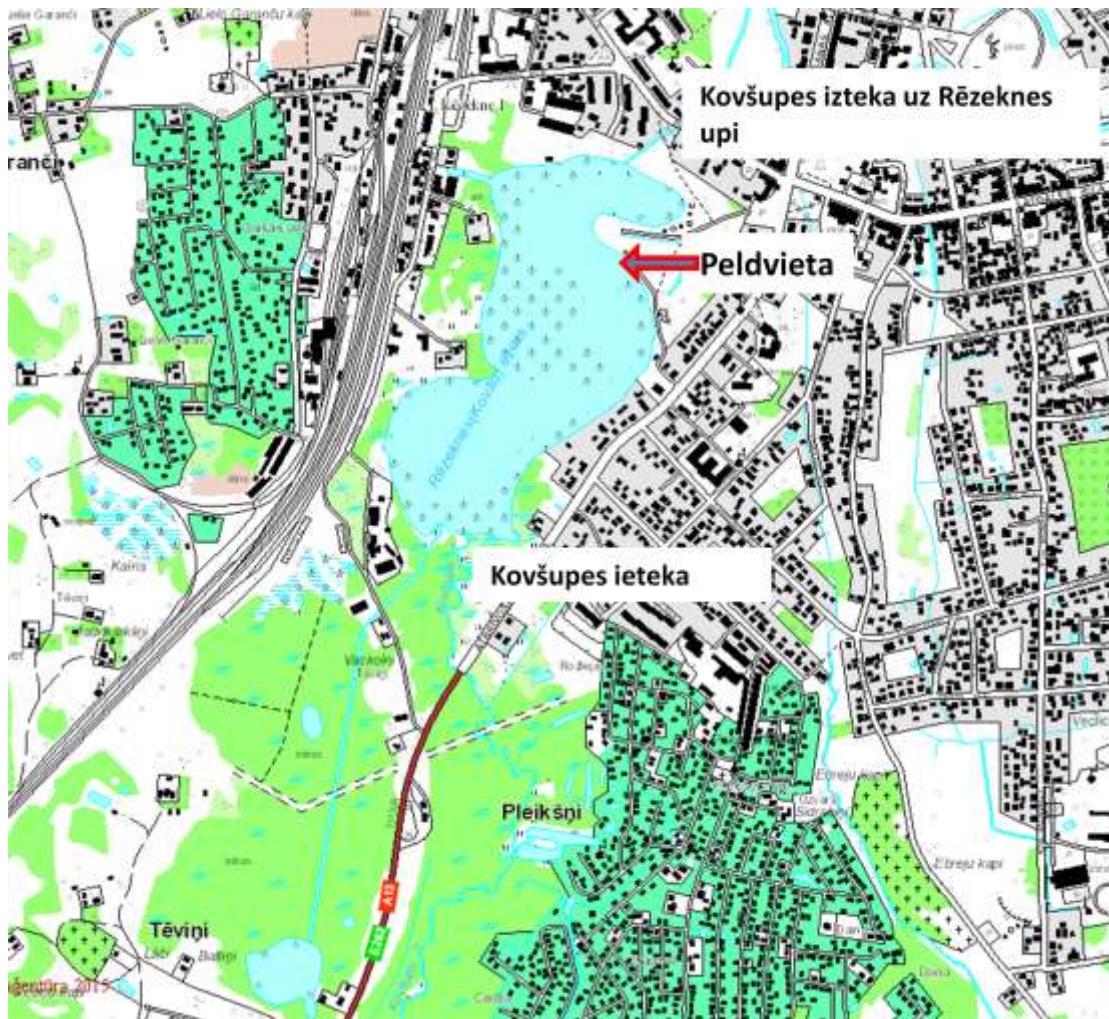
9. attēls. Kovšupes ieteka un izteka no Kovšu ezera (avots: <http://kartes.lgia.gov.lv>).

Neliels strauts – Kovšupe, kas sākas Kivku ezerā Rēzeknes novada Ozolaines pagastā, iztek cauri Rītiņu ezeram, Kovšu ezeram un savieno to ar Rēzeknes upi.

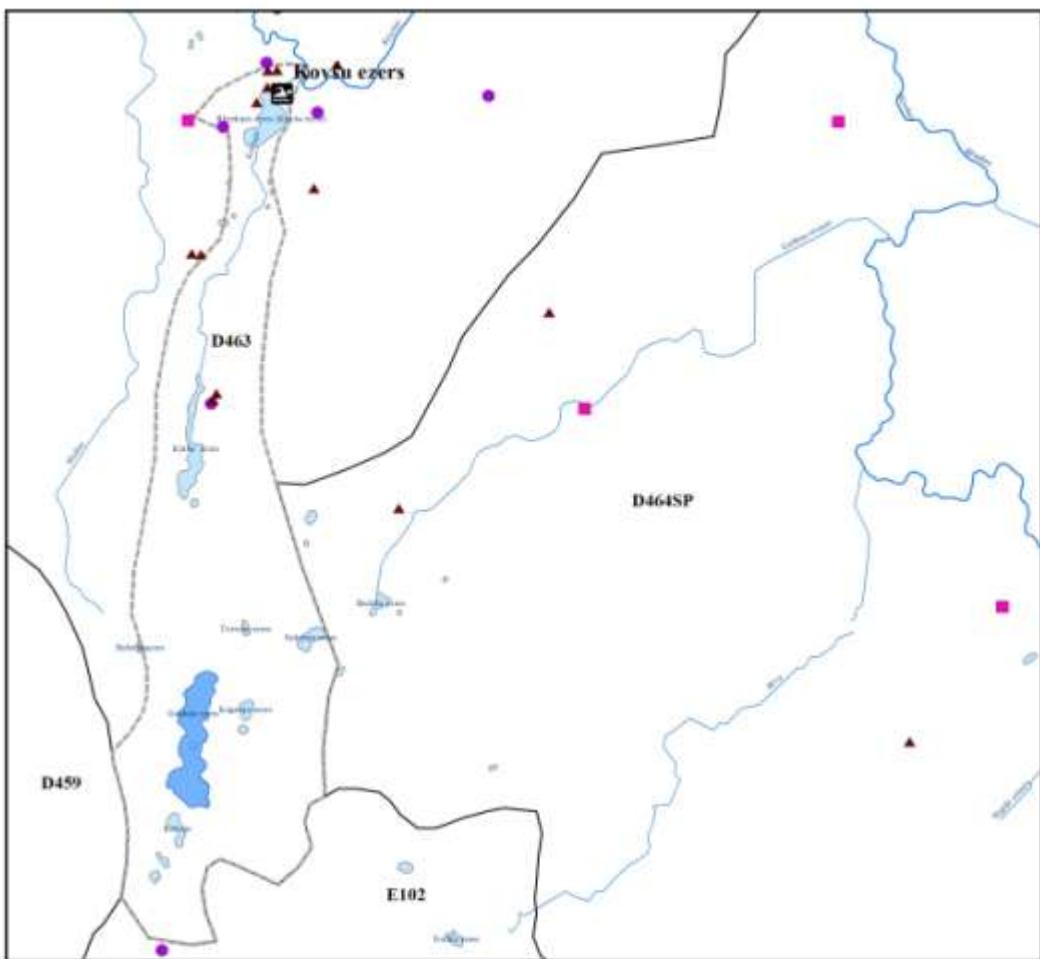
**11.attēls.** Punktveida piesārņojuma avoti Kovšu ezera apkārtnes teritorijā (avots: LVGMC).
