Veselības inspekcija

# **Lielupes peldvietas „Ezeru ielas peldvieta” ūdens apraksts**

**1.0 versija**

**Rīga, 2020**

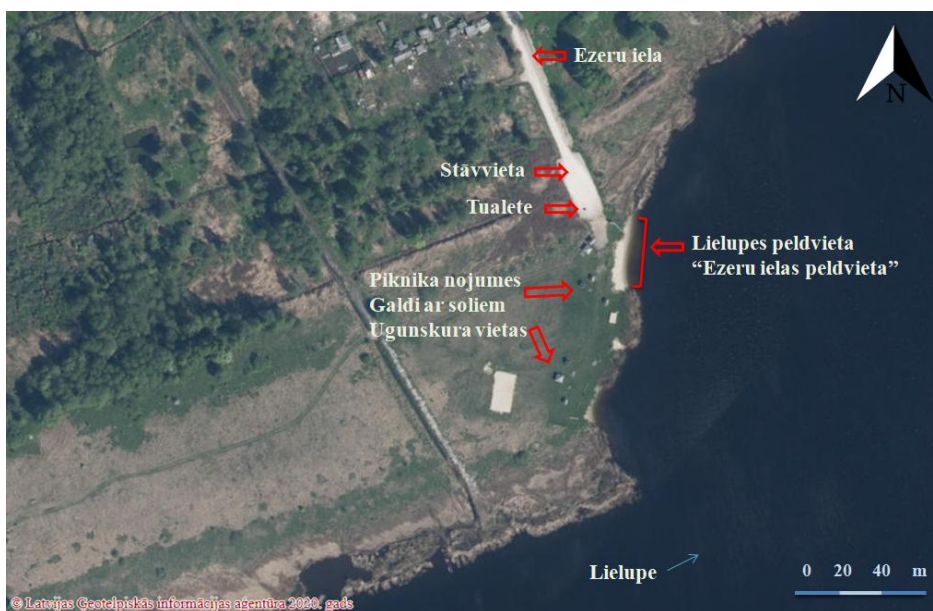
Lielupes peldvietas „Ezeru ielas peldvieta” monitoringa punkts atrodas tieši peldvietā (2. attēls) un tā koordinātes ir Z platums 56,9433, A garums 23,7355.

2.attēls. Lielupes peldvietas „Ezeru ielas peldvieta” ūdens paraugu ņemšanas vieta (avots: <http://kartes.lgia.gov.lv>).

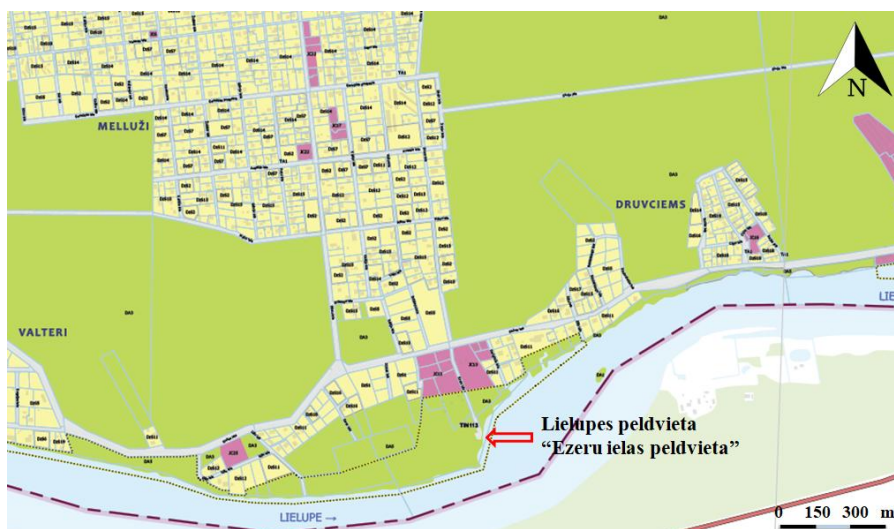
Jūrmalas pilsētas teritorijas plānojumā Lielupes peldvieta „Ezeru ielas peldvieta” atrodas dabas un apstādījumu teritorijas funkcionālajā zonā, kas nodrošina rekreācijas, sporta, tūrisma, kvalitatīvas dabas un kultūrvides funkciju īstenošanu dabas vai daļēji pārveidotās dabas teritorijās, teritorijā ar īpašiem noteikumiem TIN113 – ūdensmalas teritorijā. Peldvietas teritorija robežojas ar jaukta centra apbūves un savrupmāju apbūves teritorijām (7. attēls).

7. attēls. Jūrmalas pilsētas teritorijas funkcionālais zonējums Lielupes peldvietas „Ezeru ielas peldvieta” apkārtnē (avots: Jūrmalas pilsētas teritorijas plānojuma 2020. gada grozījumi, 1.0 redakcija, Grafiskā daļa, Funkcionālais zonējums un TIN).

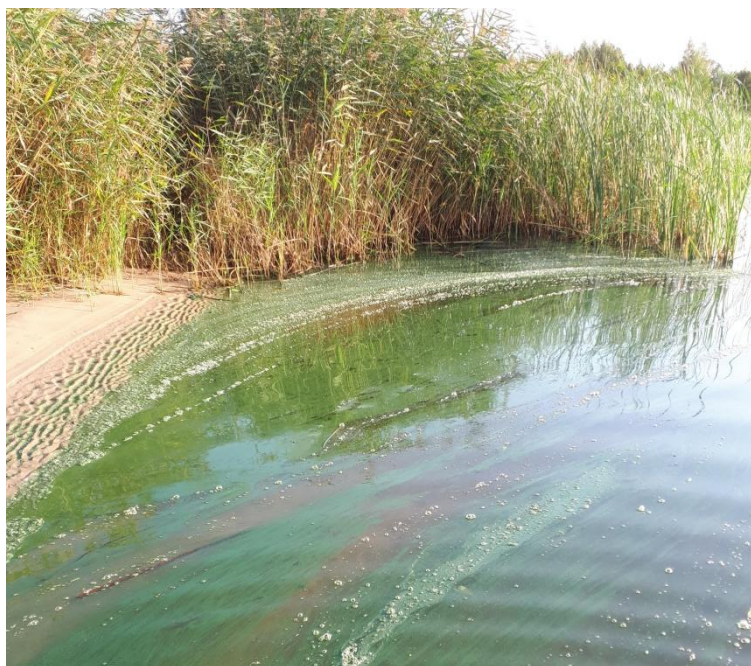
**Kopš Lielupes peldvietā „Ezeru ielas peldvieta” uzsākti regulāri valsts monitoringa novērojumi, masveida zilaļģu savairošanās gadījums, kuru dēļ būtu jāaizliedz peldēšanās, konstatēts vienu reizi - 2018. gada augustā.** Noteiktie peldēšanās ierobežojumi bija īslaicīgi, jo tālāka zilaļģu savairošanās nenotika, un labvēlīgu laika apstākļu ietekmē tās tika aizskalotas un vairs neradīja draudus peldētāju veselībai.

9. attēls. Zilaļģu savairošanās Lielupes peldvietā „Ezeru ielas peldvieta” 2018. gada augustā (autors: D. Sudraba – Livčāne, 2018).

| Gads | Kvalitāte | Paraugu skaits | Neatbilstoši paraugi | Piezīmes |
|---|---|---|---|---|
| 2018 | 😞 | 5 | 0 | Augustā īslaicīgi ieteikts nepeldēties zilaļģu masveida savairošanās dēļ |
