Veselības inspekcija

# Būšnieku ezera peldvietas ūdens apraksts

**3.0 versija**

**Rīga, 2016**

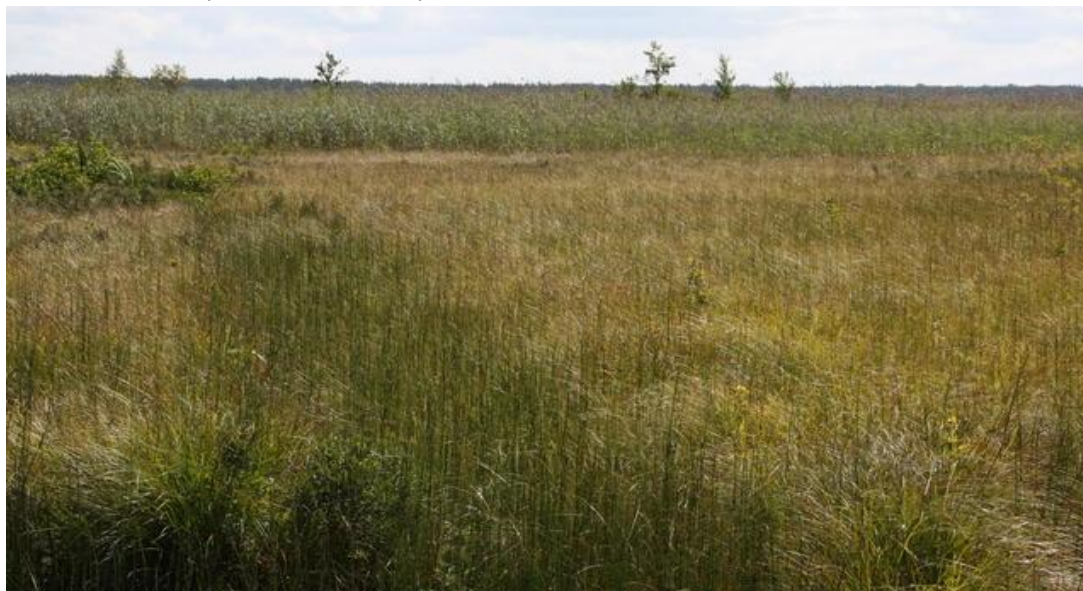
**7. attēls.** Ezera aizaugšanas rezultātā ZR daļā izveidojies zāļu purvs (avots: (avots: ventspilnieki.lv).

Ezera aizaugšana visintensīvāk notiek ezera R, ZR, Z, ZA daļā, kur jau izveidojušies zāļu purvi un slīkšņas josla ūdenslīnijas tuvumā.

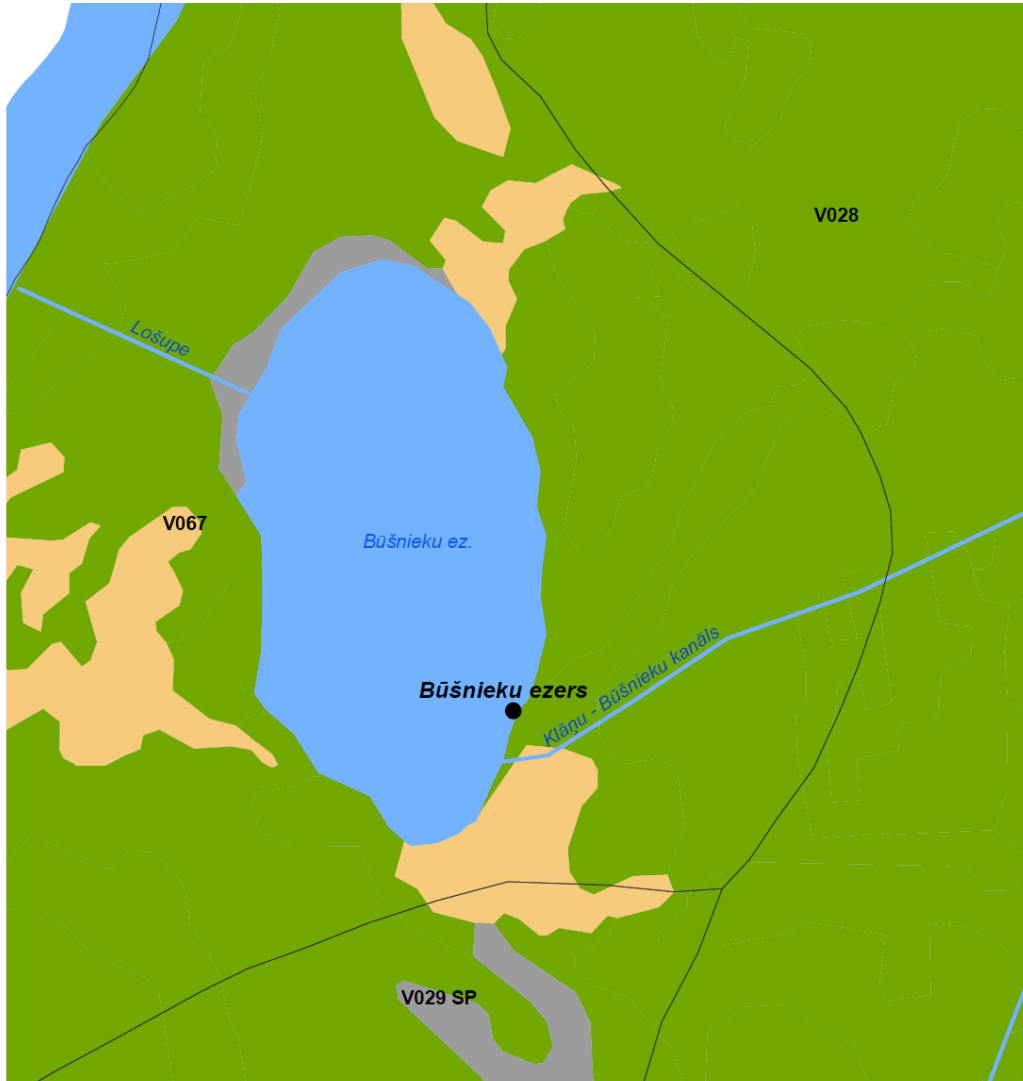
**11. attēls.** Būšnieku ezera apkārtējo zemesgabalu lietojuma veidi (avots: LVĢMC).

Kā redzams 11.attēlā, ezera piekrastes vidi veido mežu un pusdabiskā teritorijas.

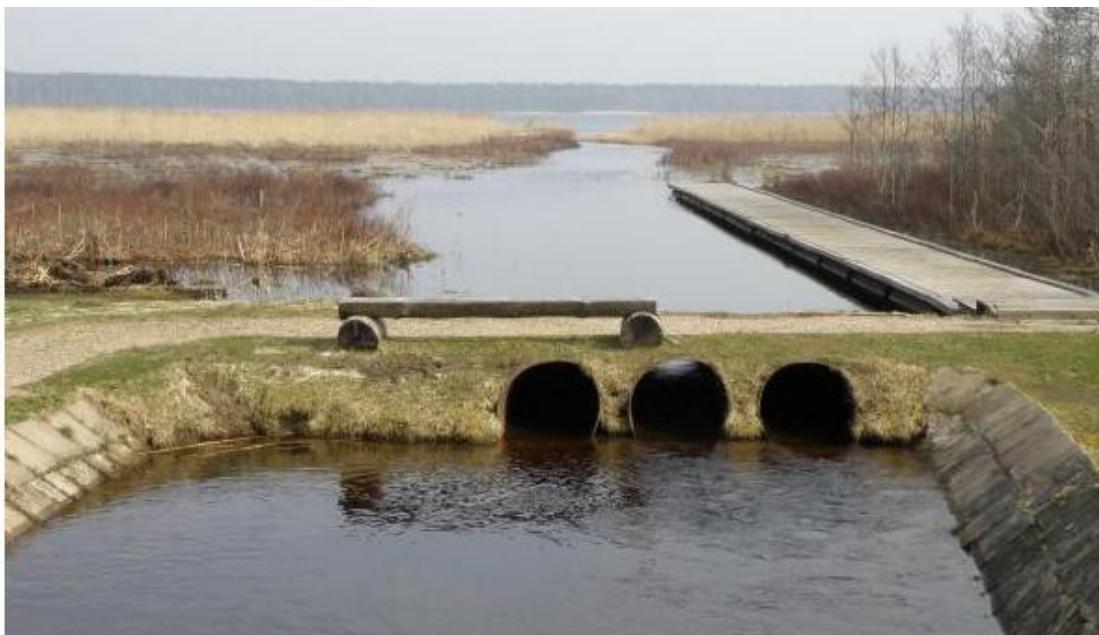
**12. attēls.** Lošupes izteka no Būšnieku ezera (avots: <http://www.ventspilnieki.lv>).

Notece no Būšnieku ezera uz jūru ir regulēta – **Lošupes** (1.5 km) **iztekā** izrakts kanāls un izveidots aizsprosts, šeit ierīkota arī laivu bāze. Otrā laivu piestātne ierīkota ezera ZA krastā pie Būšnieku ciemata.
