Veselības inspekcija

Cieceres ezera peldvietas ūdens apraksts

4.0 versija

Rīga, 2018

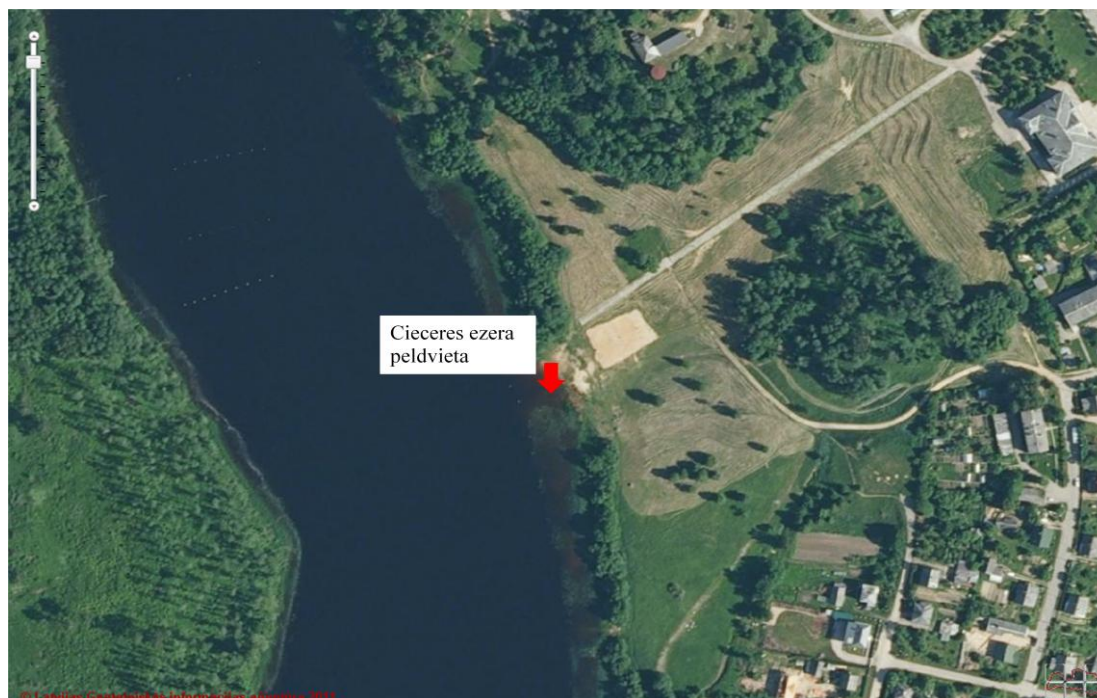
5. attēls. Cieceres ezera peldvietas ūdens paraugu ņemšanas vieta (avots: <http://kartes.lgia.gov.lv>)

Peldvietas monitoringa punkts atrodas tieši peldvietā un tā koordinātes ETRS89 sistēmā ir $56^{\circ}67'83''$ Z platums un $22^{\circ}56'25''$ A garums.

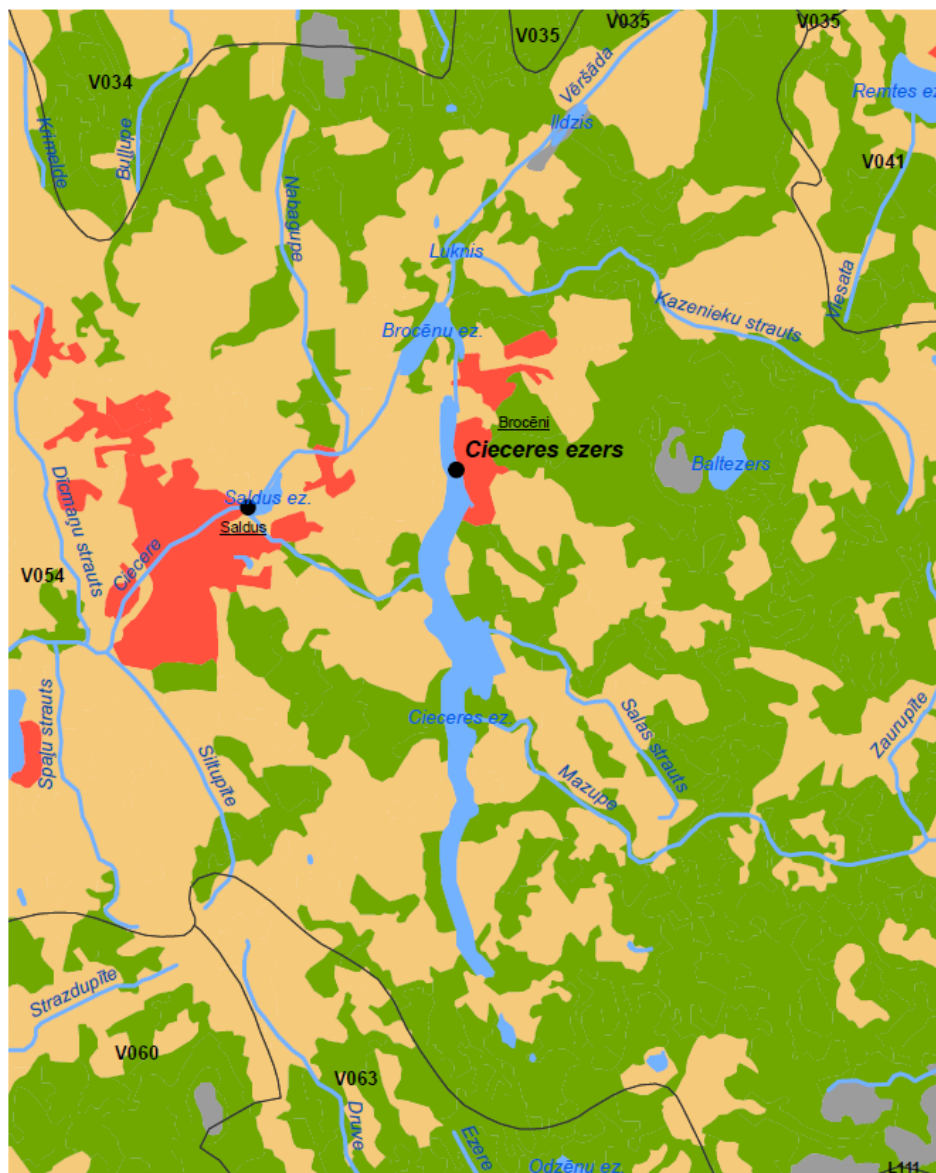
9. attēls. Cieceres ezera apkārtējo zemesgabalu lietojuma veidi (avots: LVĢMC).

Kā redzams 9. attēlā, ezera piekrastes vidi pārsvarā veido mežu un pusdabiskās teritorijas un lauksaimniecības teritorijas. Lauksaimniecības teritorijas zeme ir lauksaimniecībā mazintensīvi izmantota. Mākslīgās virsmas, galvenokārt ceļi un ēkas iezīmētas Brocēnu pilsētas centrā.
