Veselības inspekcija

Saldus ezera peldvietas ūdens apraksts

3.0 versija

Rīga, 2017

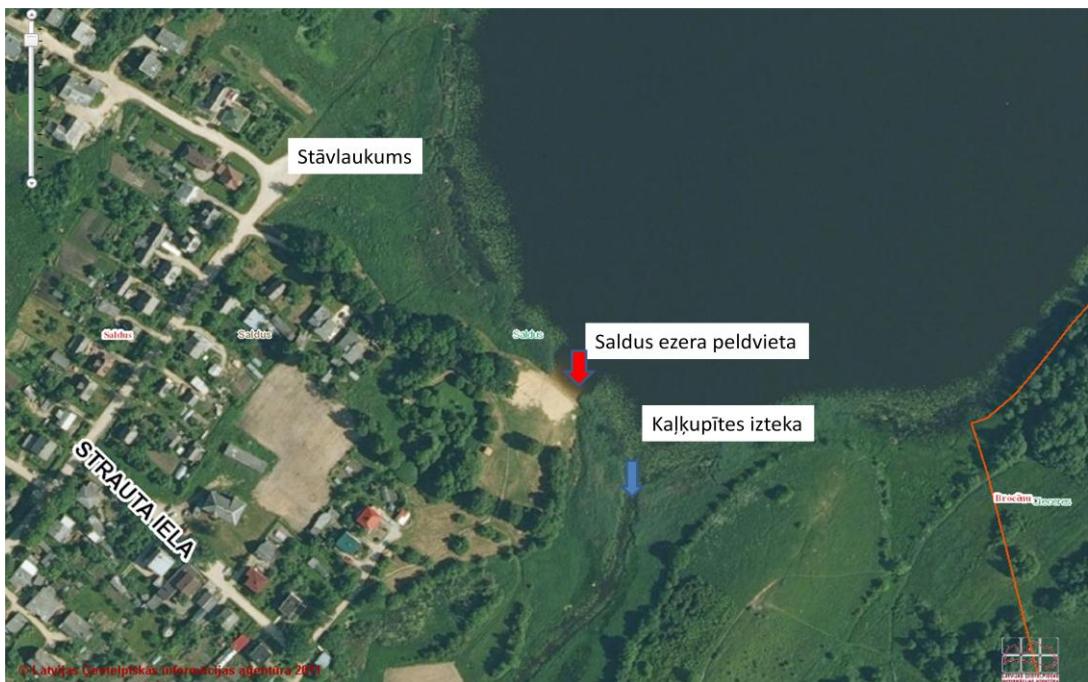
5. attēls. Saldus ezera peldvietas atrašanās vieta un ūdens paraugu ņemšanas vieta (avots: <http://kartes.lgja.gov.lv>).

Peldvietas monitoringa punkts atrodas tieši peldvietā un tā koordinātes ir Z platus $56^{\circ}67'21''$ A garums $22^{\circ}50'70''$.

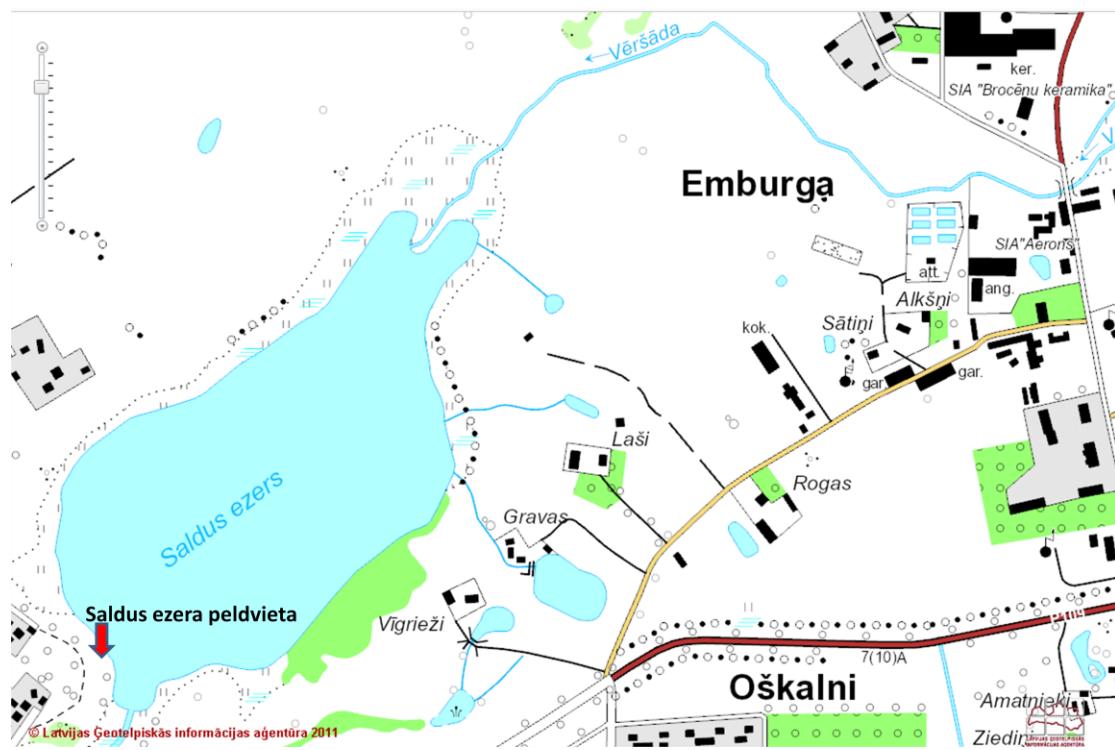
Saldus ezers atrodas ielejā starp vairākiem pakalniem. Ezera krasti ir slīpi vai stāvi. Īpaši stāvs ir D krasts, uz kura paceļas 12 m augstais **Saldus pilskalns**, kurš ir valsts nozīmes arheoloģijas piemineklis.

Ezera DR krastā, kurā ir ierīkota arī peldvieta, izveidota plaša rekreatīviem nolūkiem izmantojama zona.

Austrumu daļā ezers robežojās ar Brocēnu novadu. Ezera austrumu krastā daļu zemes aizņem koku stādījumi, kas mijas ar dzīvojamās apbūves un ar to saistītās apbūves teritorijām.

Ezera piekrastes Rietumu daļā dominē lauksaimniecības teritorijas. Ezera **ziemeļrietumu daļā ezers robežojas ar Saldus pagasta teritoriju.**

Ziemeļu daļā ezerā ietek Vēršāda. Ziemeļaustrumu daļā ~ 600 m no ezera atrodas SIA „Brocēnu keramika”.

10. attēls. Saldus ezera apkārtnes karte (avots: <http://kartes.lgia.gov.lv>).

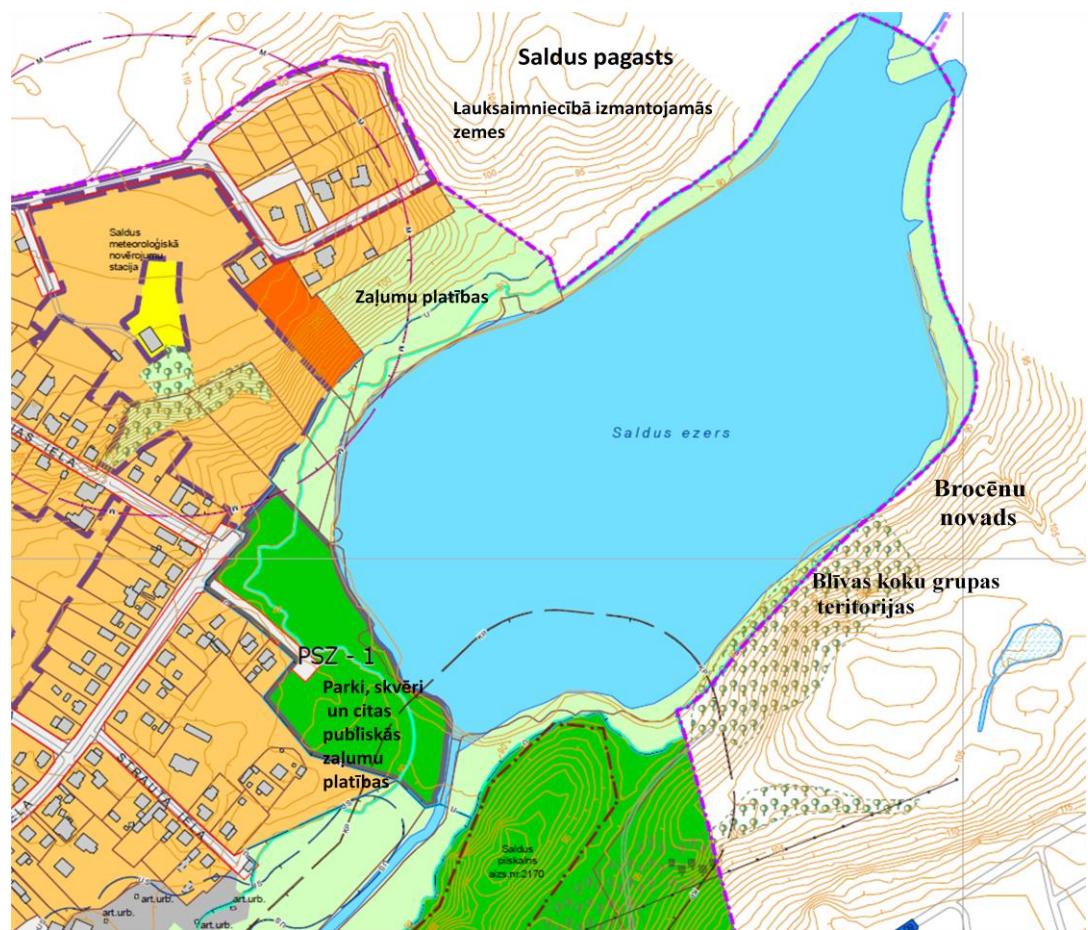
11. attēls. Saldus pilsētas teritorijas plānojumā 2006 – 2018. gadam peldvietas

piekrastes teritorija iezīmēta kā **parki, skvēri un citas publiskās zāļumu platības** (avots: Saldus pilsētas teritorijas plānojums 2006 – 2018. gadam⁵).

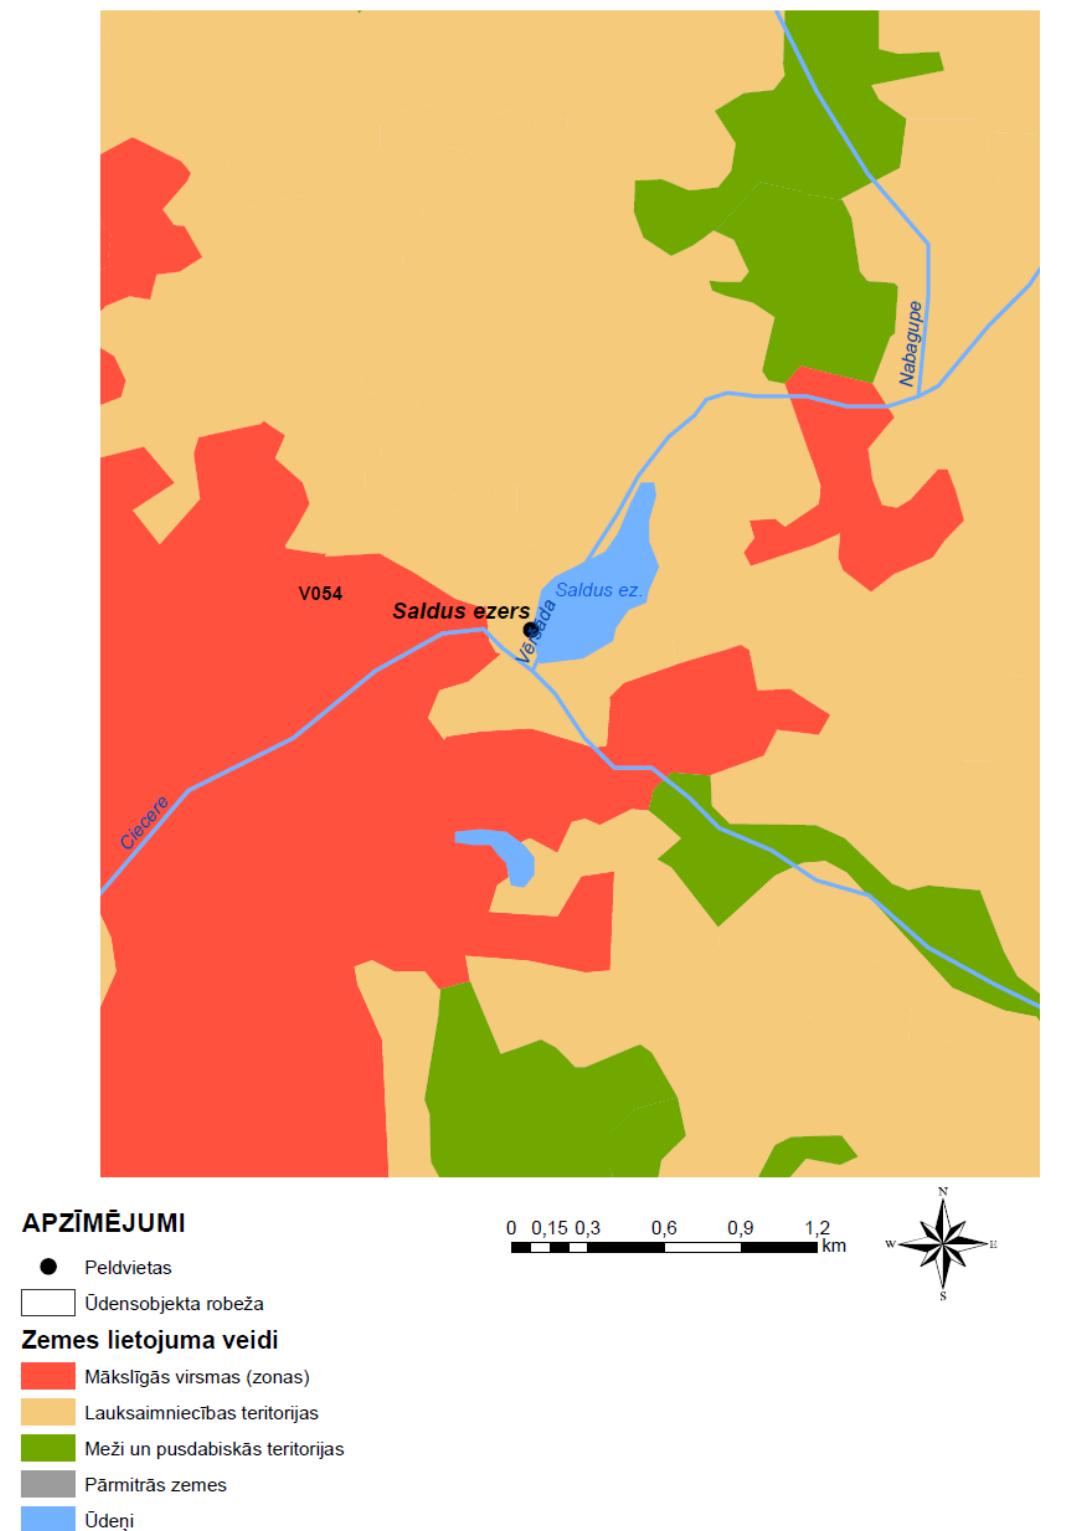
12 . attēls. Saldus ezera apkārtējo zemesgabalu lietojuma veidi (avots: LVĢMC).

Kā redzams 12. attēlā, ezera piekrastes dienvidu daļā, kurā atrodas Saldus pilsēta, dominē mākslīgās virsmas (galvenokārt ceļi un ēkas), **pārsvarā teritoriju ap ezeru veido lauksaimniecības teritorijas.**

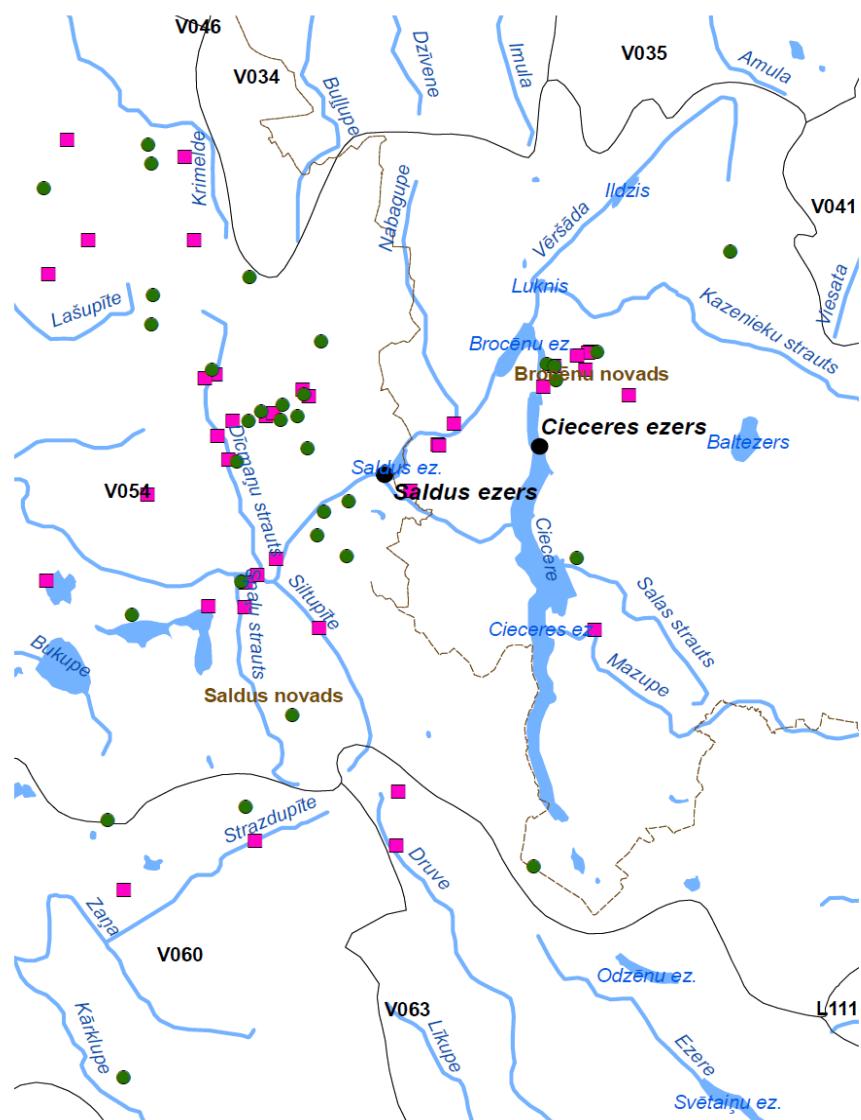
Vēršādas upe iztek no Brocēnu ezera DR gala. Tā ir 16 km gara. Vēršādas upes krastā, ~ 600 m no Saldus ezera ziemeļaustrumu gala, Brocēnu novada apdzīvotā vietā Emburgā atrodas SIA “Brocēnu keramika”. Tā aizņem 7 ha lielu rūpnieciskās un saimnieciskās apbūves zonas platību.

SIA „Brocēnu keramika” tiek novadīti trīs veidu noteikūdeņi: **sadzīves, ražošanas** un **lietus noteikūdeņi**. Sadzīves noteikūdeņus novada uz noteikūdeņu attīrīšanas iekārtām BIO 100, no kurienes attīrītie noteikūdeņi ietek bioloģiskās attīrīšanas nosēddīķos, kuri atrodas 40 m attālumā no Vēršādas upes. Ražošanas

notekūdeņi keramikas flīžu ražošanas procesā rodas galvenokārt no prespulvera un glazūras ražošanas iekārtu mazgāšanas. Ražošanas noteikūdeņus pēc primārās attīrišanas (mehāniskie nostādināšanas baseini ražošanas telpās) novada nosēddīķu sistēmā. Visu SIA „Brocēnu keramika” **attīrito noteikūdeņu izplūdes vieta ir Vēršādas upe**⁶.

Vēršādas upē tiek ievadīti arī sadzīves un ražošanas noteikūdeņi no SIA „Brocēnu siltums” Emburgas NAI (vidēji 18660 m³/ gadā)⁷.

13. attēls. Punktveida piesārņojuma avoti Saldus ezera sateces baseinā (avots: LVGMC)
