Veselības inspekcija

Rīgas jūras līča piekrastes peldvietu „Vakarbuļi” un „Daugavgrīva” ūdens apraksts

3.0 versija

Rīga, 2017

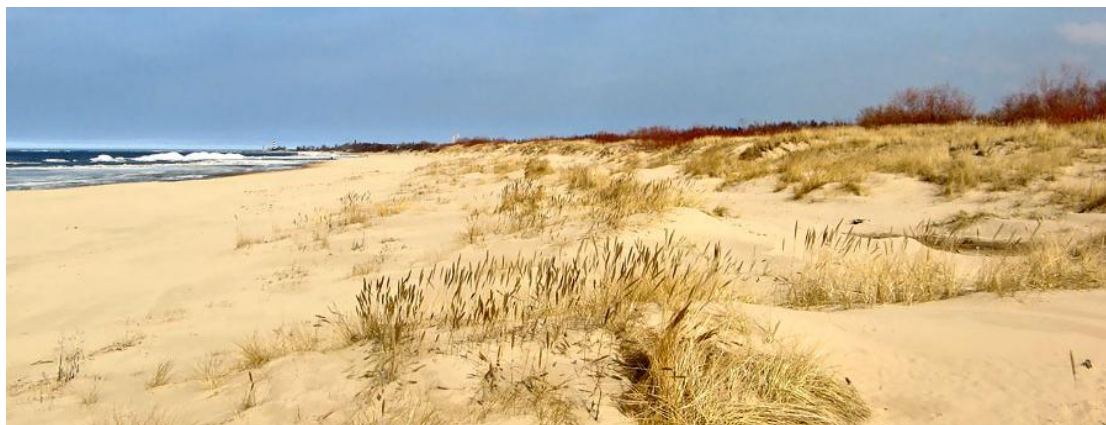
8. *attēls*. Daugavgrīvas salas R daļa (autors: J. Kluša, www.daba.dziedava.lv).

Daugavgrīvas salas R daļas kāpu josla no Vakarbuļļiem līdz Rītabuļļiem veido dabisku cilvēku maz pārveidotu, neapbūvētu ainavu. Vienīgi Rītabuļļos tā tiek pastiprināti, sevišķi gar Buļļupi, apbūvēta. Atsevišķas kāpas sasniedz 4–8 m relatīvo augstumu, bet atsevišķu pauguru virsotnes paceļas 10 –17 m vjl. Tie ir augstākie dabiskie reljefa punkti Daugavgrīvas salā.

Daugavgrīvas salas rietumu daļā (no Lielupes līdz bijušajai padomju armijas radiolokācijas daļai, attīrīšanas iekārtu dīķerim) stiepjas relatīvi zema (1,2–2 m) dažus desmitus līdz 100–200 m plata josla ar sīkiem kāpu pauguriem un slapjām ieplakām ar alkšņu – bērzu audzēm. Šī josla iezīmē jūras krastu (pludmali) pirms 200–300 gadiem. Austrumu virzienā zemā josla paplašinās līdz vairākiem simtiem metru. Te izplatīti niedrāji ar sekliem ezeriņiem. No armijas daļas teritorijas uz austrumiem aiz priekškāpu joslas iekšzemes virzienā seko viļņots smilšains līdzenums ar ieplakām.
