# ***Ventas upes peldvietas „Mārtiņsala” Kuldīgā ūdens apraksts***

3.0 versija

Rīga, 2015

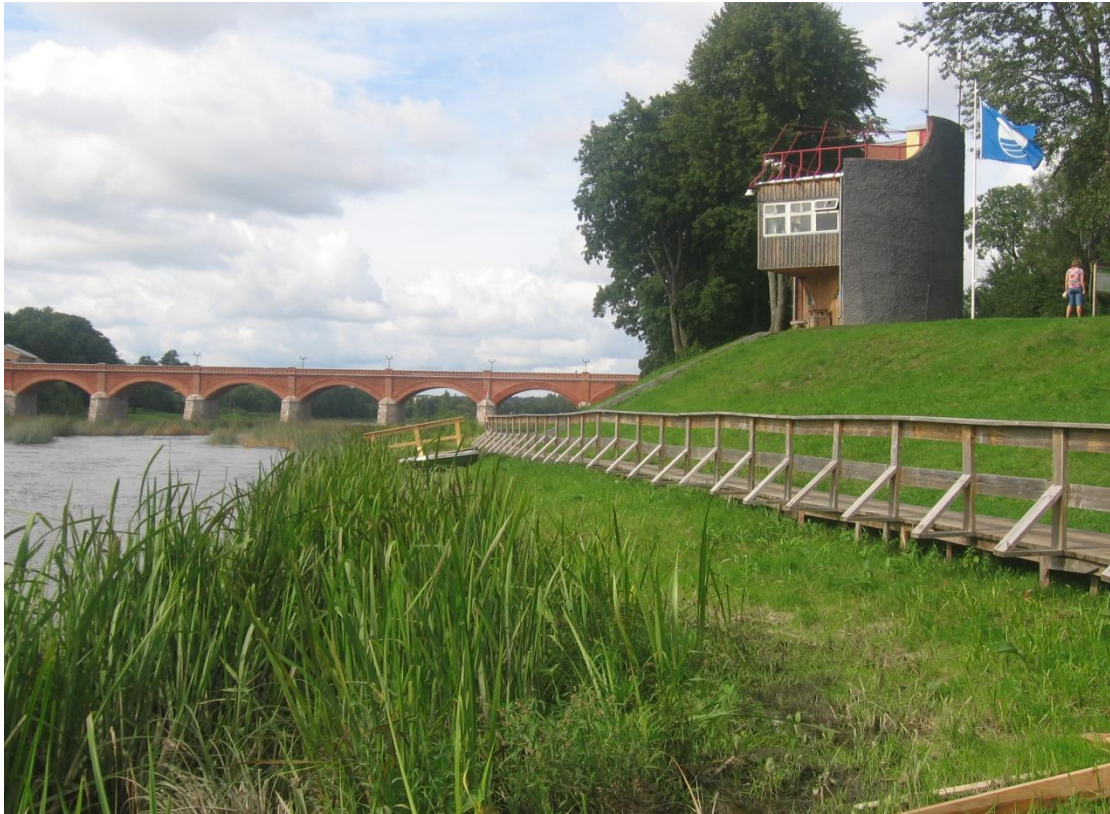
2. *attēls.* Peldvietas „Mārtiņsala” glābšanas stacija un koka laipa, kas ved uz peldvietu (autors: D. Sudraba – Livčāne, 2011.).

- peldvietai ir piešķirts Zilais karogs,
- ir ērta piekļuve peldvietai (ir izveidota koka laipa no peldētavas līdz rumbai) un ērta izveidotā infrastruktūra,
- ir sakopta, tīra, labiekārtota piekrastes zona,
- drošs ūdenstilpes pamata reljefs,
- ir automašīnām stāvlaukums,
- blakus peldvietai tiek piedāvātas aktīvās atpūtas iespējas (ir rotaļu laukumi bērniem, izveidots sporta laukums - aktīvas atpūtas cienītāji pludmalē var spēlēt volejbolu),
- ir ar bojām norobežotas peldēšanas zonas,
- peldvietas infrastruktūra ir pielāgota cilvēkiem ar īpašām vajadzībām. (autostāvvietā paredzētas vietas invalīdu transportam un arī piekļūšana pludmalei iespējama viegla un netraucēta),
- peldsezonas laikā tiek nodrošināta glābšanas dienestu darbība (nodrošināta ar inventāru glābējiem).

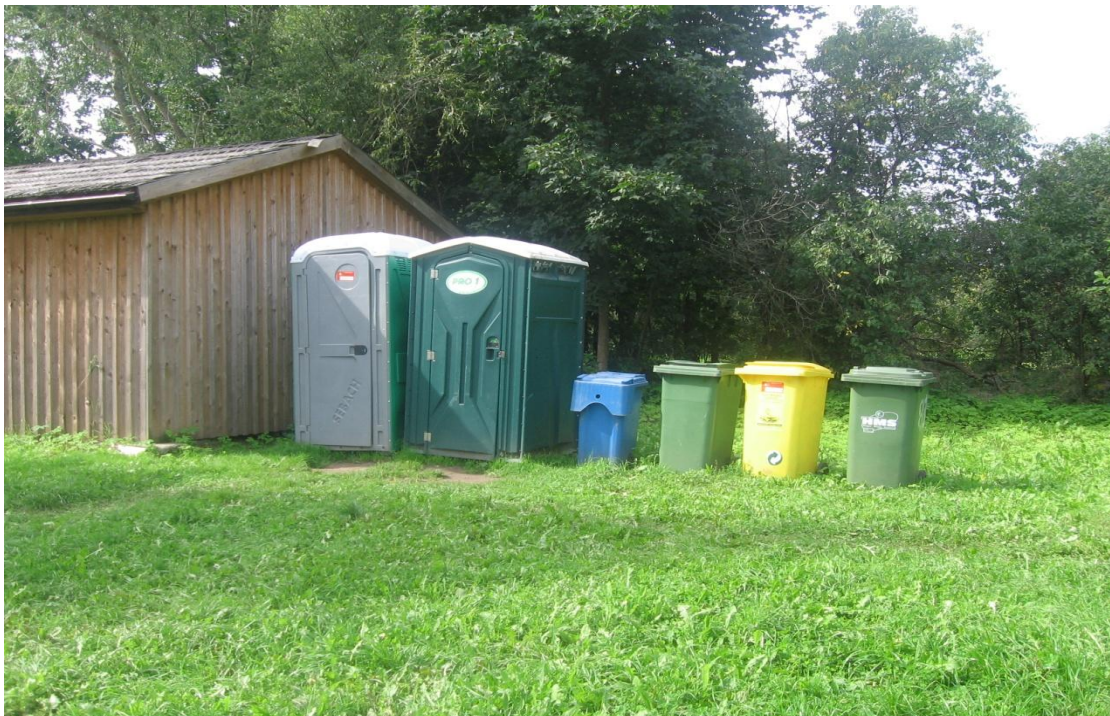
3. *attēls.* Peldvietā „Mārtiņsala” uzstādītās tualetes, atkritumu tvertnes un laivu un inventāra novietne (autors: D. Sudraba – Livčāne, 2011.).

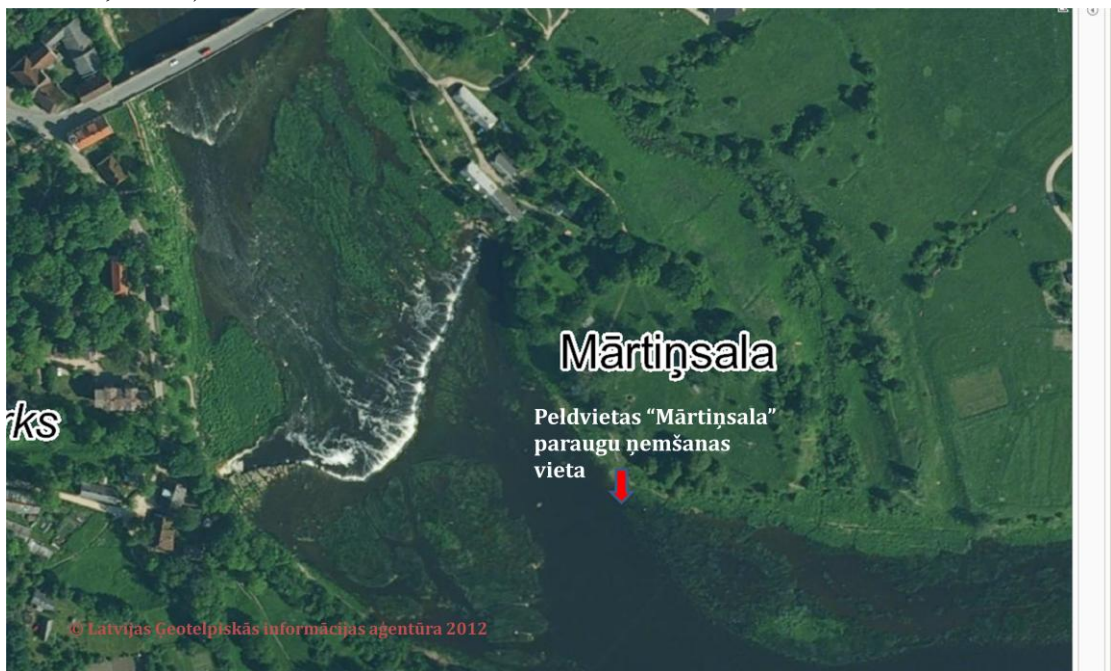
5. attēls. Ventas upes peldvietas „Martiņšala” atrašanās vieta un ūdens paraugu ņemšanas vieta (avots:<http://kartes.lgia.gov.lv>).

Peldvietas monitoringa punkts atrodas tieši peldvietā un tā koordinātes ir 56°96'93'' Z platums un 21°97'96'' A garums.

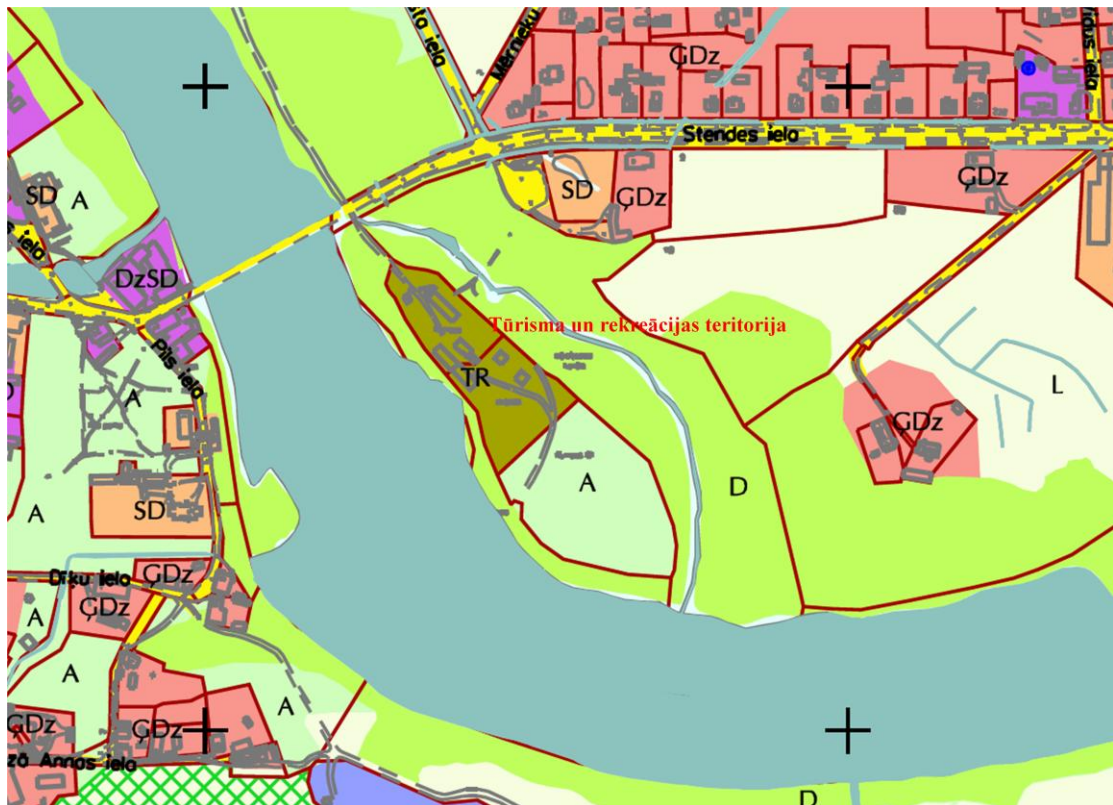
12. attēls. Kuldīgas pilsētas teritorijas plānā peldvietas „Mārtiņsala” piekrastes teritorija iezīmēta kā tūrisma un rekreācijas teritorija (avots: Kuldīgas pilsētas teritorijas plānojums)<sup>4</sup>.

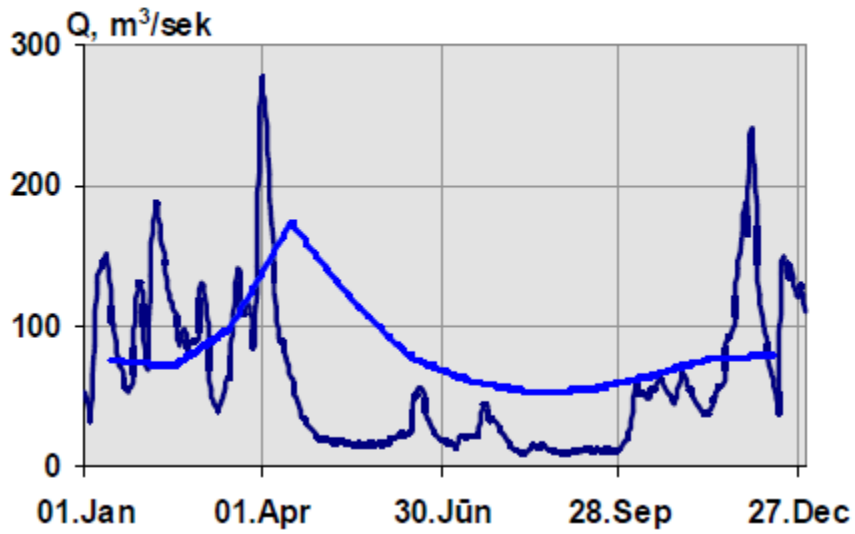
13. attēls. Ventas upes notece 2009. gadā salīdzinājumā ar ilggadīgā perioda noteci.

| <b>Noteces mainība laikā</b> | <p>Ventas upes Kuldīgā <b>gada notece ap 2.9 km<sup>3</sup> (trešā lielākā Latvijā).</b></p> <p>Noteces sadalījums gada griezumā Ventas upes baseinā ir nevienmērīgs.</p> <p>Vairāk par pusi no noteces dod sniega kušanas ūdeņi, taču arī citās sezonās pēc lietavām vai atkušņiem ūdens var sasniegt pavasara palu līmeni un pacelties vairāk kā par 10 m. No decembra līdz martam upē veidojas nenoturīga ledus sega.</p> |

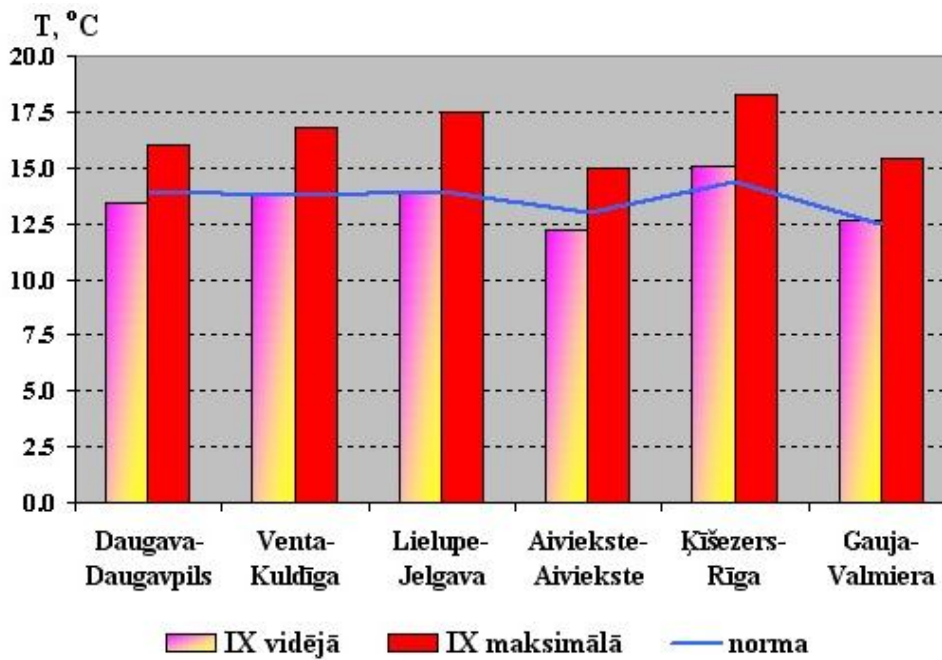
16. attēls. Septembra vidējā un maksimālā ūdens temperatūra 2006. gadā Ventā pie Kuldīgas un citās Latvijas ūdenstilpēs.

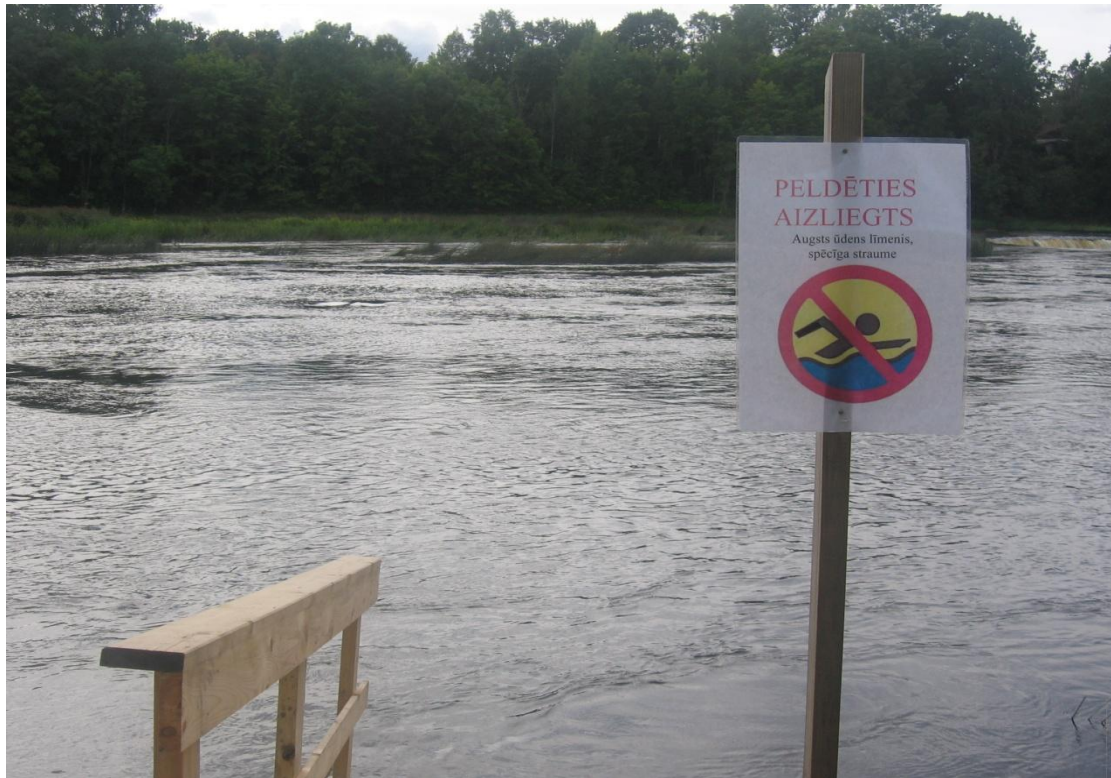
*17. attēls.* Ja peldvietā paaugstinās ūdens līmenis un tiek konstatēta spēcīga straume, tiek noteikts aizliegums peldēties (autors: D. Sudraba – Livčāne, 2011.).

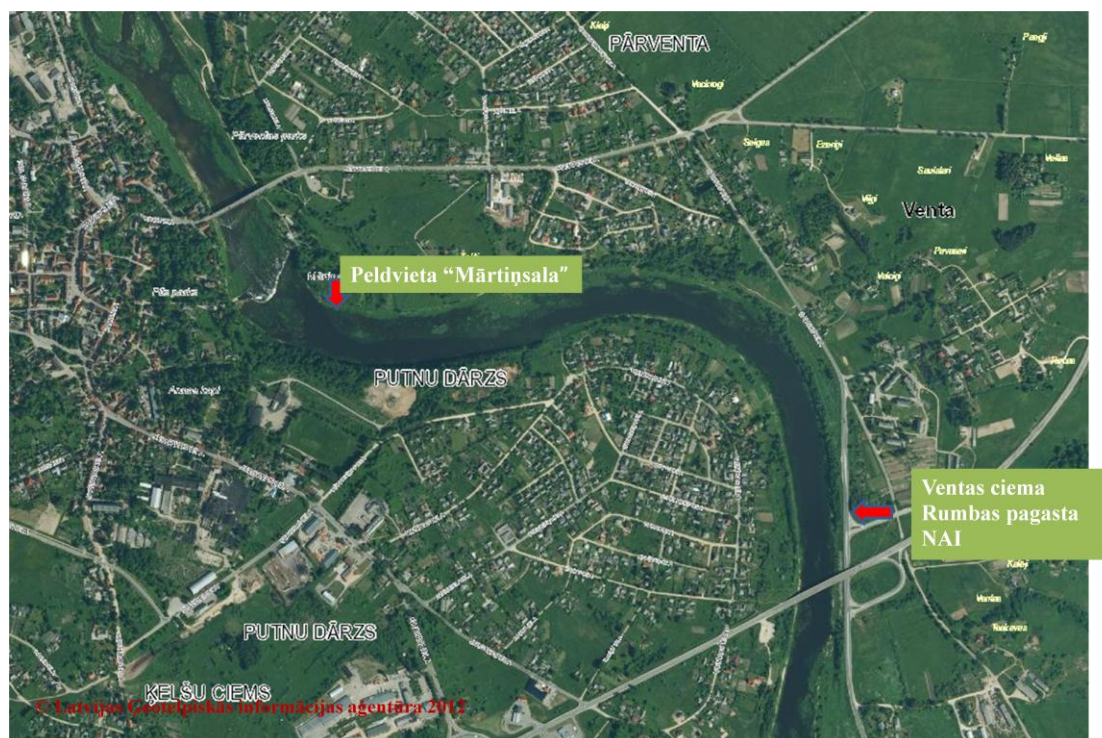
**19. attēls.** Ventas ciema NAI atrašanās vieta pirms peldvietas kā potenciālais punktveida piesārņojuma avots (avots:<http://kartes.lgia.gov.lv>).

Tuvākās notekūdeņu attīrīšanas ietaises **virš peldvietas**, kuras varētu ietekmēt peldvietas „Mārtiņšala” ūdens kvalitāti **ir Ventas ciema NAI**, kuras atrodas 3 km attālumā augšup no peldvietas rekreācijas zonas.
