Veselības inspekcija

Daugavas peldvietas „Rumbula” ūdens apraksts

2.0 versija

Rīga, 2022

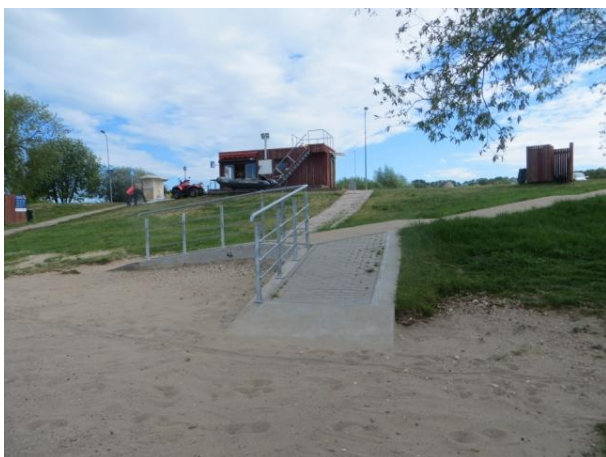
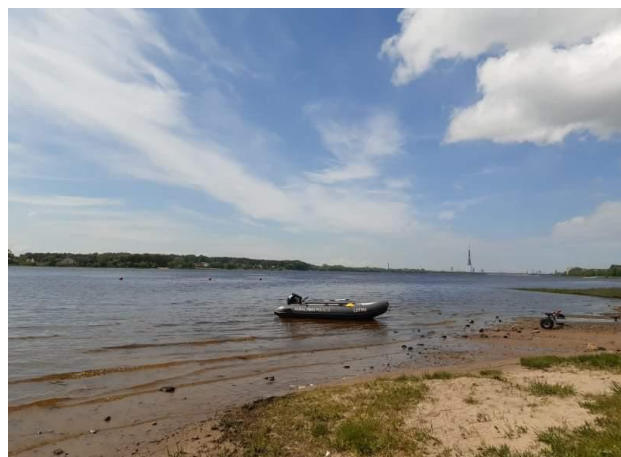
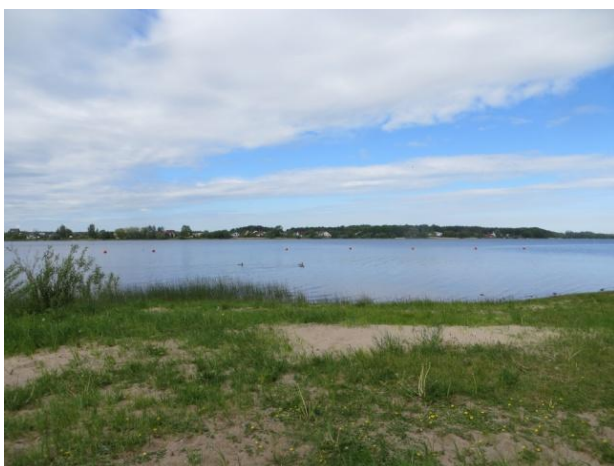
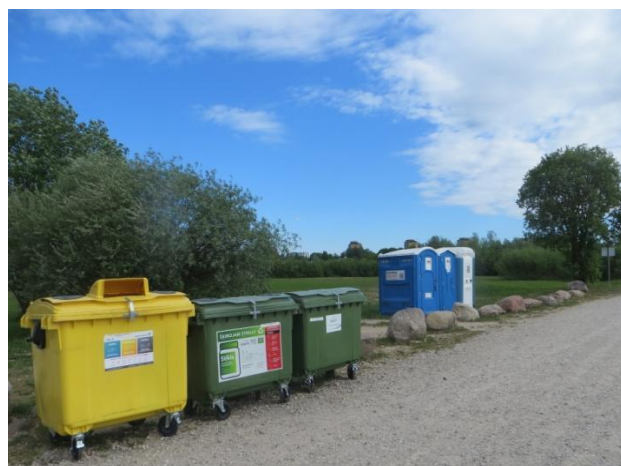
3. attēls. Daugavas peldvieta „Rumbula” **labiekārtojums** (autors: Rīgas Austrumu izpilddirekcija, 2020).

- ērta un droša piekļuve peldvietai (blakus peldvietai atrodas Ķengaraga promenāde, bezmaksas autostāvvietā);
- tīra, labiekārtota peldvietas krasta zona (3. attēls);
- drošs ūdenstilpes pamata reljefs;
- ar bojām norobežota peldēšanas zona bērniem, pieaugušajiem (3. attēls);
- peldvietā visas peldsezonas laikā 24 h diennaktī pieejams glābšanas dienests;
- aktīvās izklaides iespējas – Ķengaraga promenāde ar kājāmgājēju un velobraucēju celiņu, rotaļu laukumiem, vides objektiem, 200 m attālumā dienvidu virzienā no pludmales ir putnu vērošanas/skatu tornis, 500 m attālumā ziemeļu virzienā atrodas Maz jumpravas muižas komplekss.
