Veselības inspekcija

## Daugavas peldvietu “Lucavsala” un “Lucavsalas līcis” ūdens apraksts

2.0 versija

Rīga, 2023

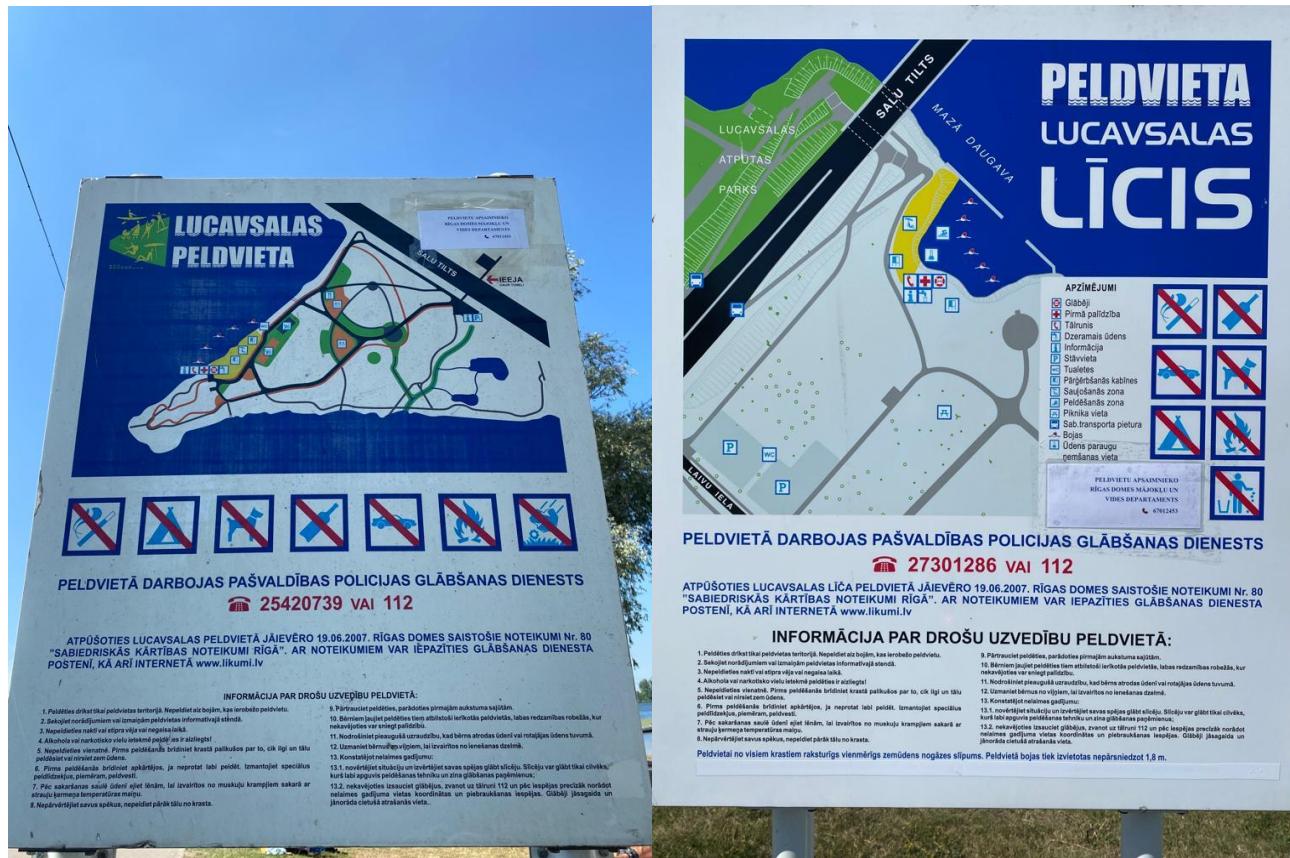
1. attēls. Peldvietu "Lucavsala" un "Lucavsala līcis" informācijas stendi (avots: Veselības inspekcija, 2023)

Informācija par abām peldvietām ir aplūkojama arī informācijas stendos, kas atrodas abu peldvietu teritorijās (skatīt 1. attēlu). Šajos stendos ir iezīmēta gan peldvietu shēma kartē, gan arī atzīmēti dažādi interešu punkti kā, piemēram, glābšanas dienesta atrašanās vieta.

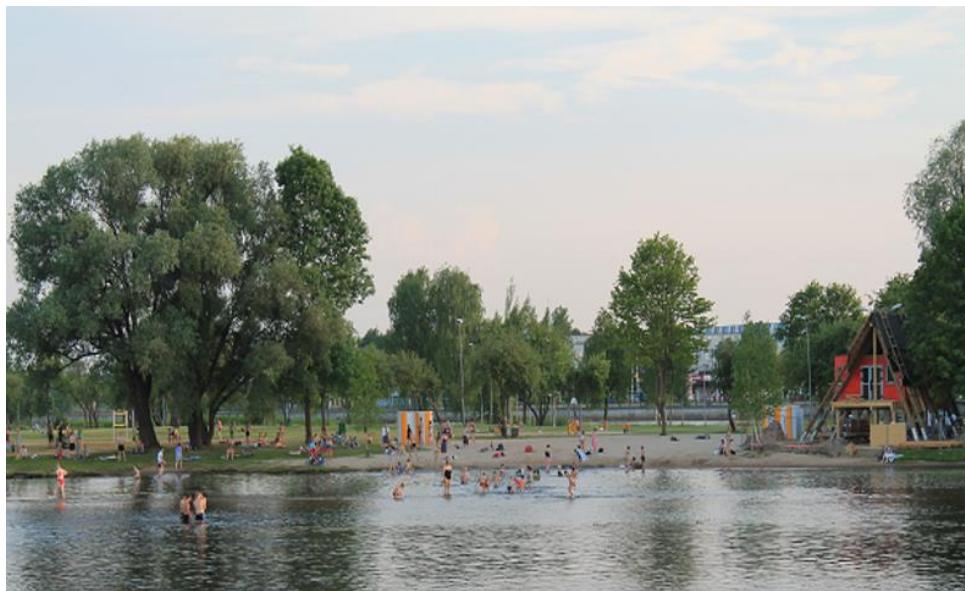
3. attēls. Peldvieta “Lucavsala” (avots: RD MVD)

Gan “Lucavsalas”, gan “Lucavsalas līča” peldvietai ir labvēlīgs hidroloģiskais režīms un ir stabila smilts gultne. Aptuveni 2 metru dzīlumā peldvietas no pārējās upes ir norobežotas ar bojām un “Lucavsalas” peldvietā papildus ir ierīkots arī atsevišķs sektors bērniem.

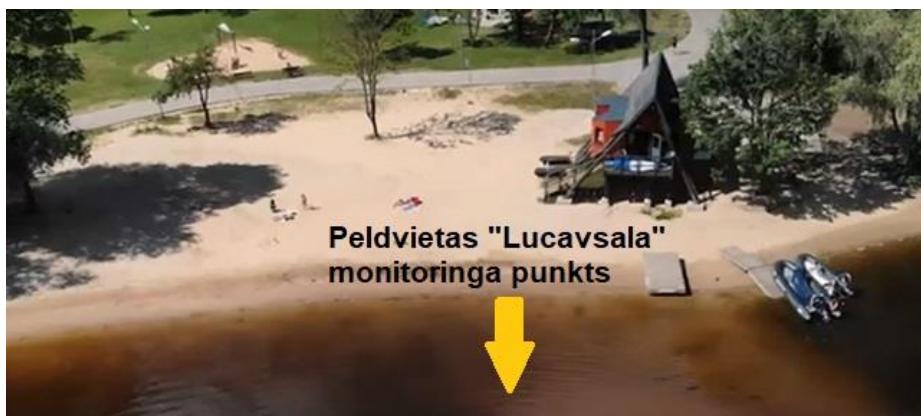
Peldvietas “Lucavsala” monitoringa punkta ģeogrāfiskās koordinātes ir Z platums  $56^{\circ}93'22''$ , A garums  $24^{\circ}11'14''$ .

7. attēls. Ūdens parauguņemšanas vieta Daugavas peldvietā “Lucavsala” (avots: RD MVD)

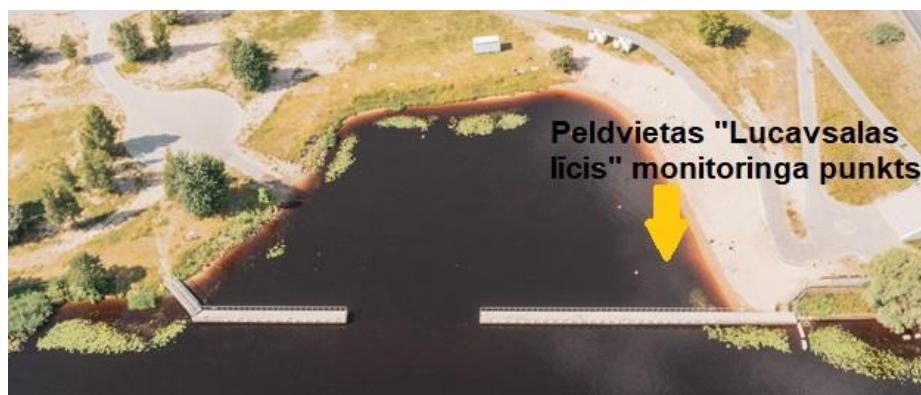
Peldvietas “Lucavsalas līcis” monitoringa punkta ģeogrāfiskās koordinātes ir Z platums  $56^{\circ}92'94''$ , A garums  $24^{\circ}11'72''$ .

8. attēls. Ūdens parauguņemšanas vieta Daugavas peldvietā “Lucavsalas līcis” (avots: RD MVD)
