Veselības inspekcija

Šūņu ezera peldvietas ūdens apraksts

3.0 versija

Rīga, 2015

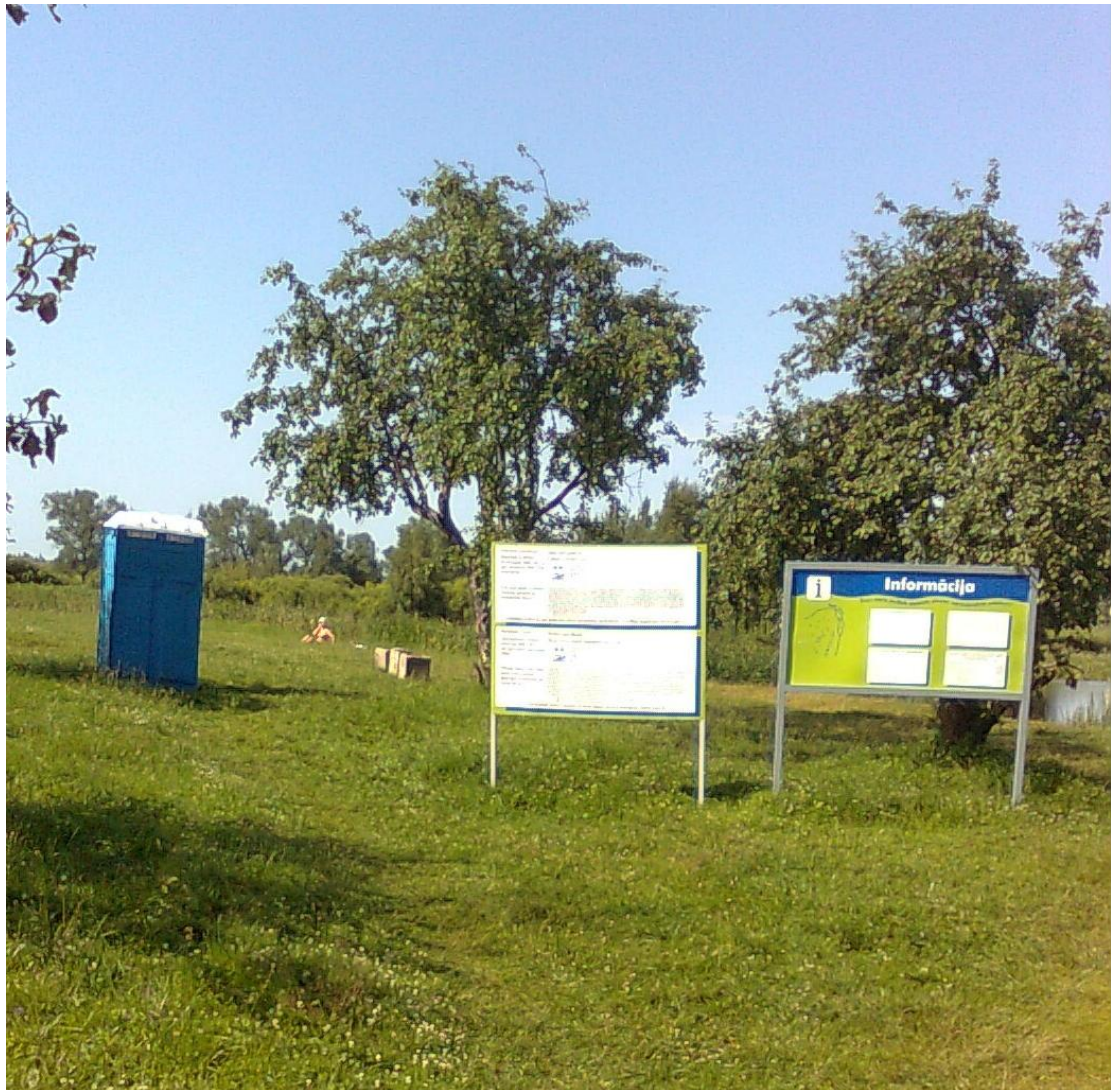
1. attēls. Šūņu ezers (autors: L. Vainiņa, 2012.).

Šūņu ezers atrodas Daugavpils pilsētas teritorijas ziemeļrietumu daļā. Ezers ir viens no lielākajiem pilsētas ezeriem. Ezera spoguļa laukuma platība – 74.6 ha, maksimālais dziļums – 3.7 m, vidējais dziļums 1.7 m. Ezera dibens ir izveidojies ledāja kušanas ietekmē. Šādi ezeri parasti nav dziļi un tiem ir izstiepta forma. Ezers ir eitrofs. Ūdens apmaiņa ezerā neliela.

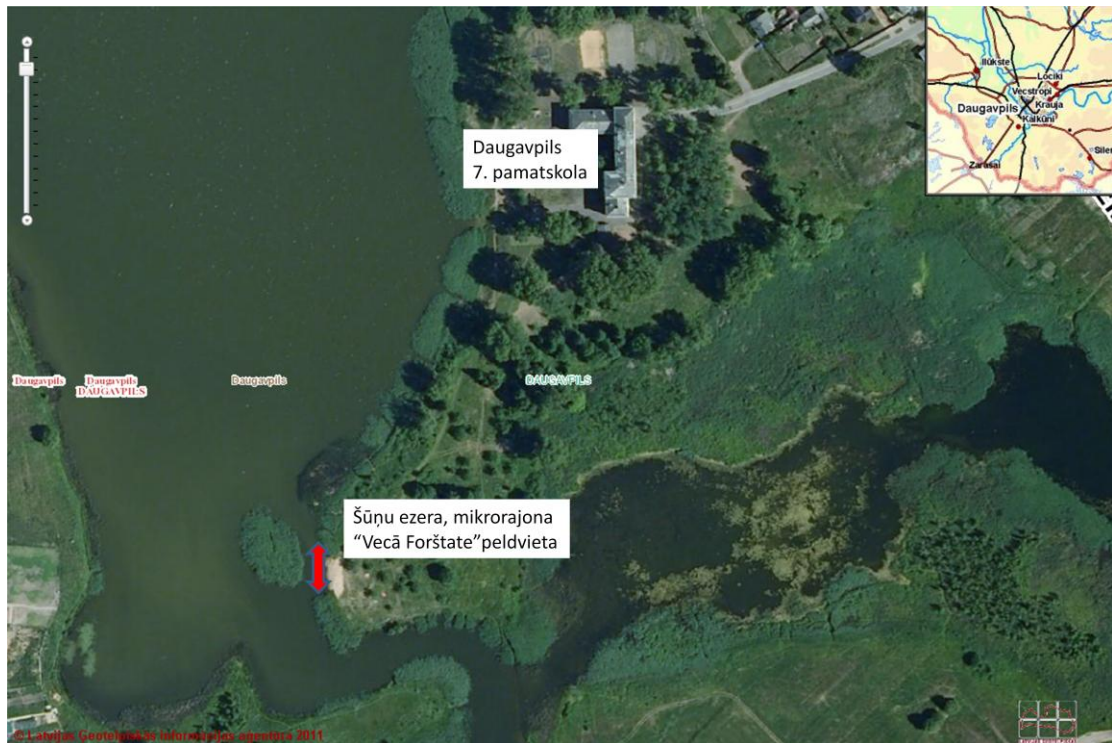
2. *attēls*. Šūņu ezera peldvietas atrašanās vieta un ūdens paraugu ņemšanas vieta. (avots: <http://kartes.lgia.gov.lv>).

Peldvietas monitoringa punkts atrodas tieši peldvietā un tā koordinātes ir 55°89'76'' Z platums un 26°51'24'' A garums.

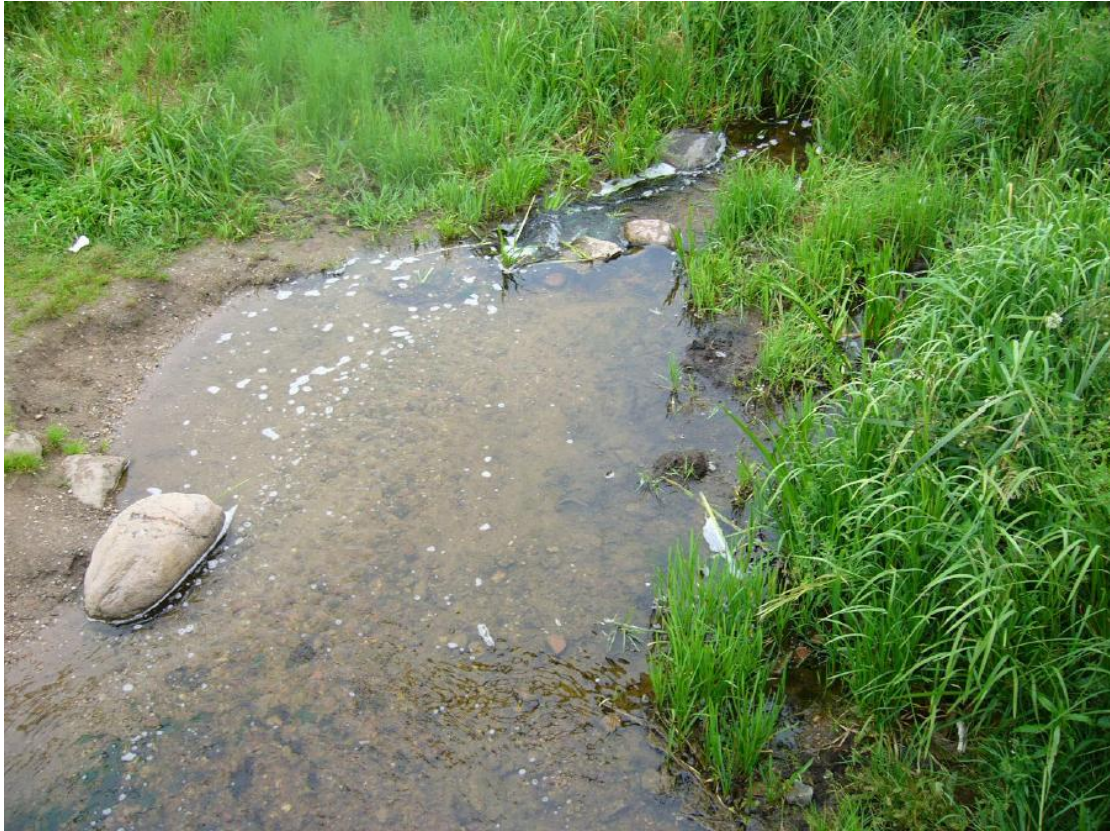
Vidējā ezera līmeņa absolūtā atzīme ir 92 m. **Ezerā ietek Melnupīte** (Čornaja) - agrāk saukta par Adatiņas upi, un vairāki kanāli. No Šūņezera iztek **Šūņupīte**, kura ietek Daugavā. **Plotinkas ezers un Adatiņa**, kas atrodas uz Ziemeļiem

no Šuņezera, ir nelieli, to krasti ir zemi un stipri pārpurvoti. **Melnupīte savieno šos ezerus ar Šuņezeru.** Melnupītes ieleja ir aizaugusi un piesārņota. Posmā gar Vidzemes ielu un pāri tai upes dabiskā tece ir bojāta un upe pārveidojas kanālā.

10. attēls. Šuņupe, kas iztek no Šuņu ezera (avots: Daugavpils pilsētas teritorijas plānojums. Vides pārskats. Pielikums 1. Vides objektu fotofiksācijas materiāli).
